Objekt: **Hallenbad Speicher**
Buchenstrasse 32, 9042 Speicher

Zustandsbeurteilung

Beckenumgang des Hallenbads

St. Gallen, 18. Dezember 2018
rev.:

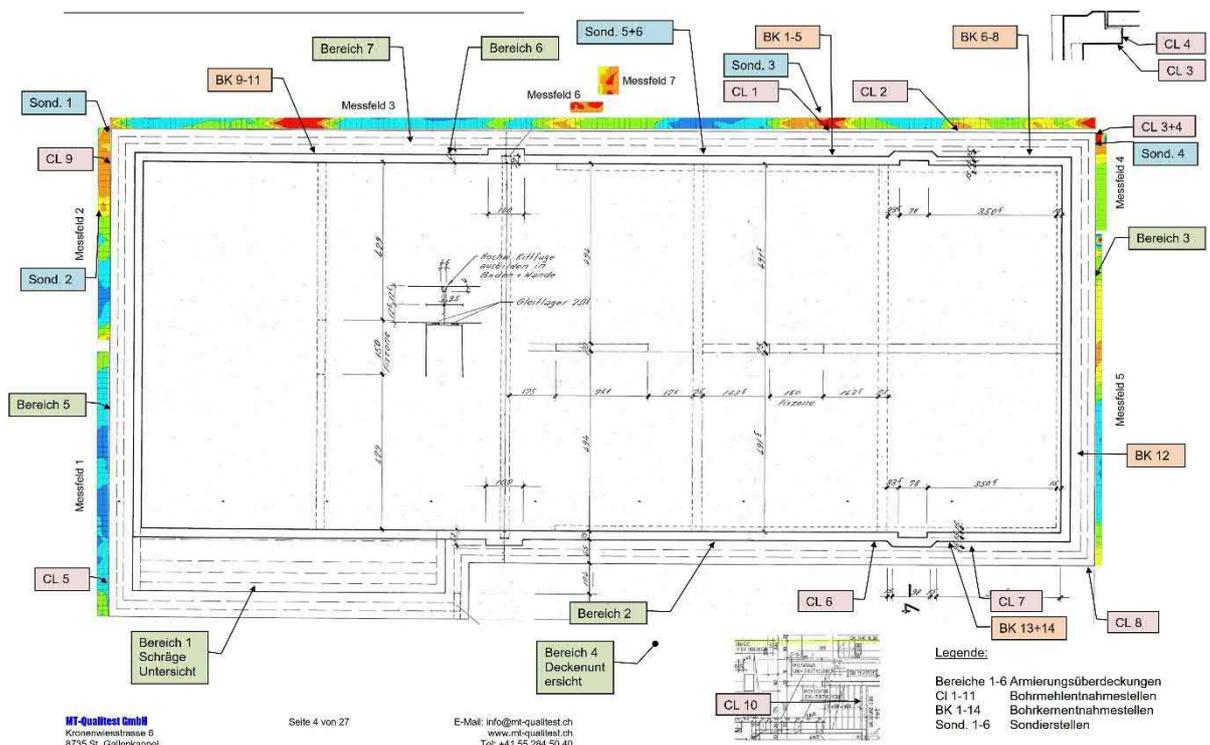
Abbildung Potentialfeldmessung Konsole (Quelle: MT-Qualitest)

- blau = intakt / passiver Stahl KG0-1
- hellblau / grün = beginnende Korrosion KG1-2
- gelb = aktive Korrosion KG2-3
- orange = KG3-4 mit Querschnittreduktion, z.t. Lochfrass
- rot = KG4 massive Querschnittreduktion -50%

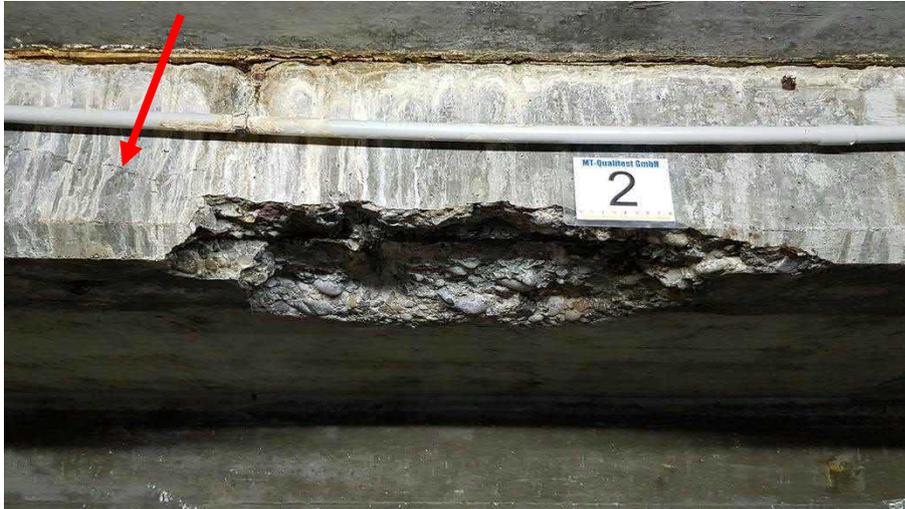
Foto 1
Sondagestelle 2

Der Beton wurde entlang des Risses (roter Pfeil) abgespitzt.

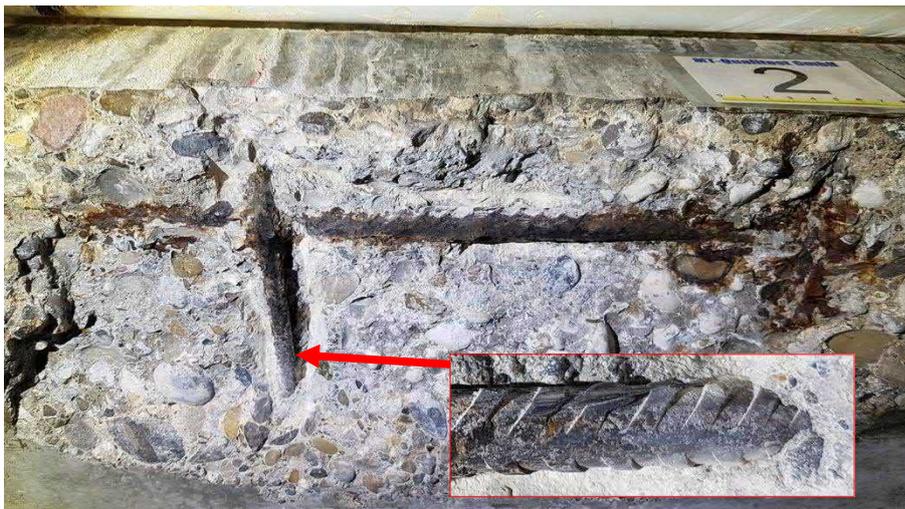
Foto 2

Die Armierungsstähle unter der Betonabplatzung sind stark korrodiert.

Es ist jedoch erkennbar, dass an den Bereichen, bei welchen die Chloride noch nicht bis zu den Armierungsstählen vordringen konnte, der Armierungsstahl noch keine Korrosion aufweist (roter Pfeil).

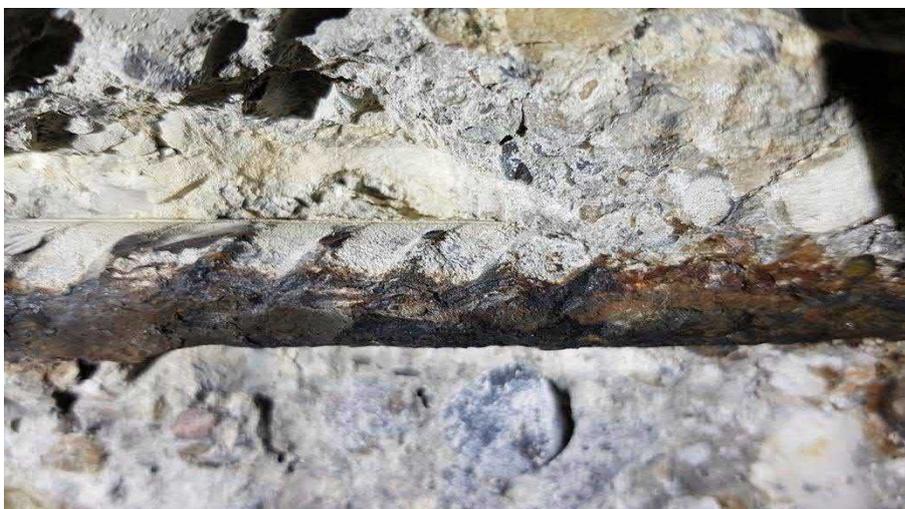
Foto 3

Die Stähle weisen bereits fortgeschrittene Lochfrasskorrosion auf KG 4. Die Querschnittsreduktion beträgt hier ca. 20-30 %.

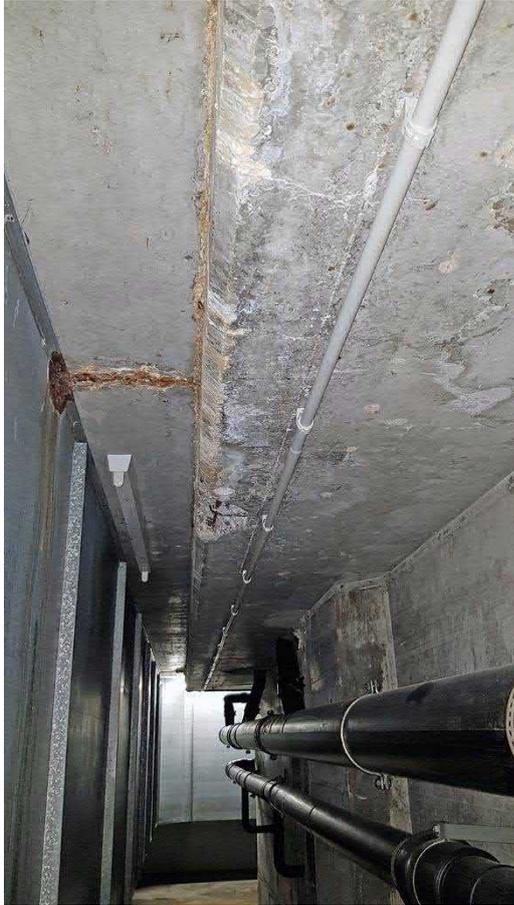
Foto 5
Sondagestelle 3

Durch die Volumenvergrößerung der korrodierten Armierungsstähle sind Risse entstanden. Durch leichtes Anklopfen lösen sich die Betonecken ab.

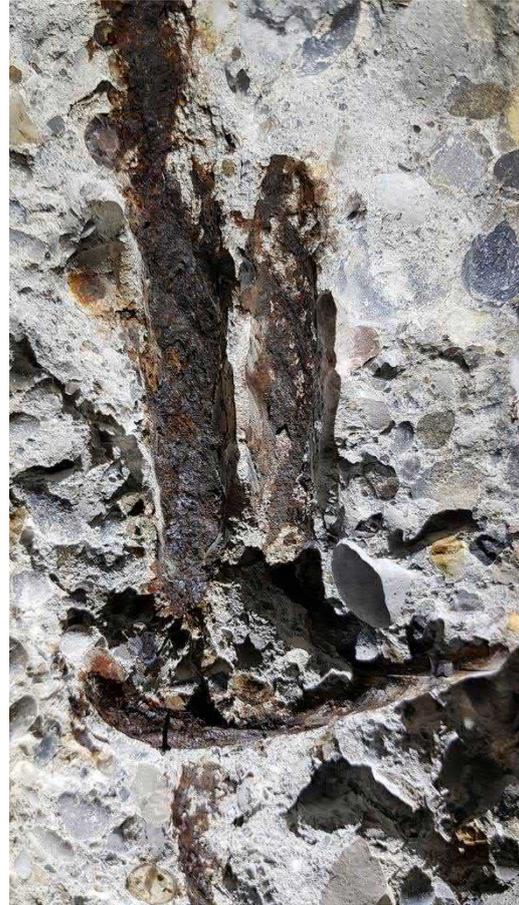
Foto 6

Die darunter liegenden Armierungsstähle sind stark korrodiert KG 3-4.

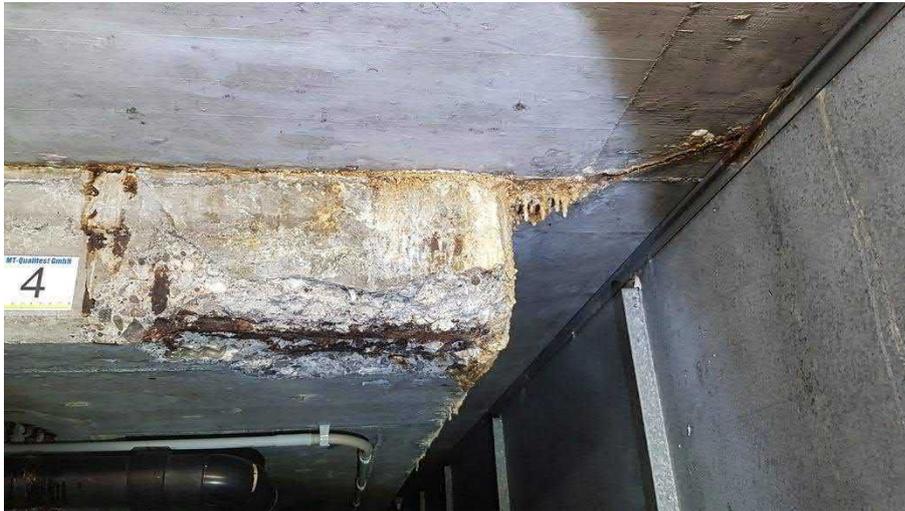
Foto 7
Sondagestelle 4

An allen Eckbereichen ist der Korrosionsfortschritt sehr stark ausgeprägt.

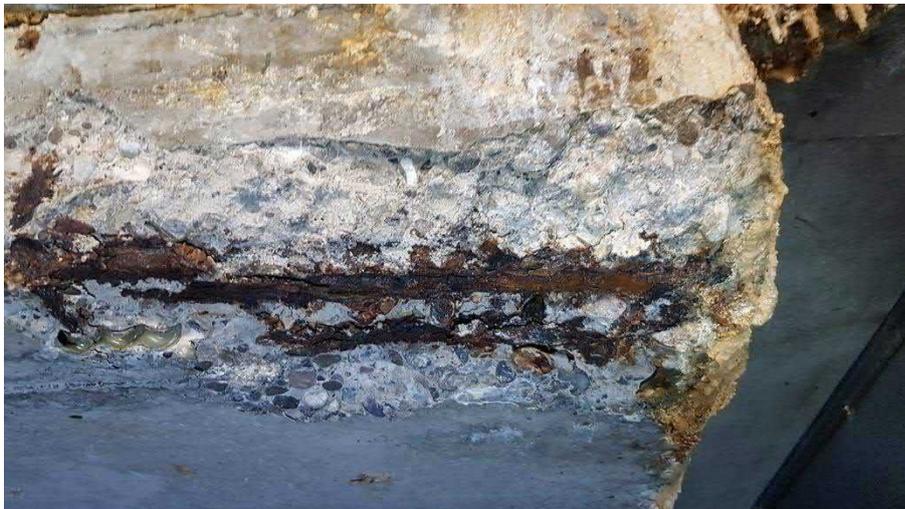
Foto 8

Die Querschnittsverminderung der Armierungsstähle in diesen Bereichen liegt über 30 %.

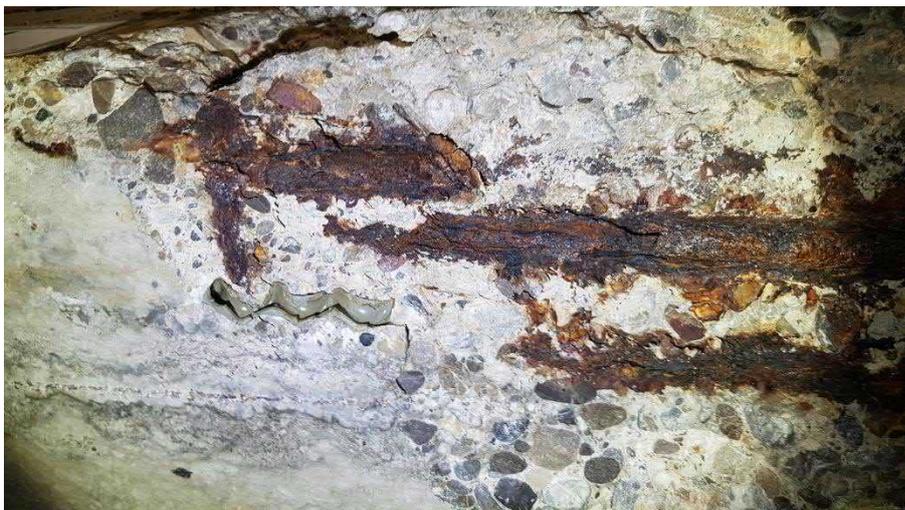
Foto 9

Stellenweise haben die Stähle bereits eine Querschnittsverminderung von ca. 50 %

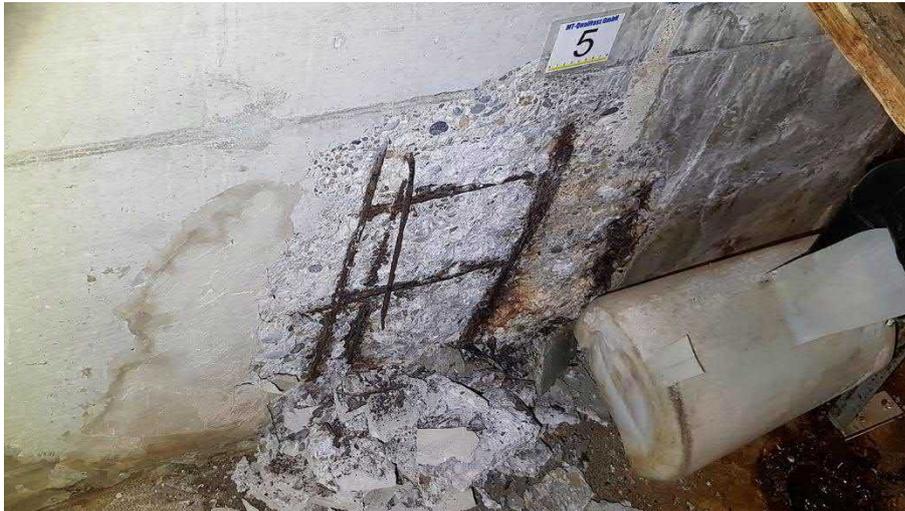
Foto 10
Sondierstelle 5

Die Korrosionsherde befinden sich immer in Bereichen, bei welchen Badwasser durch Risse oder undichte Fugen dringen konnte.

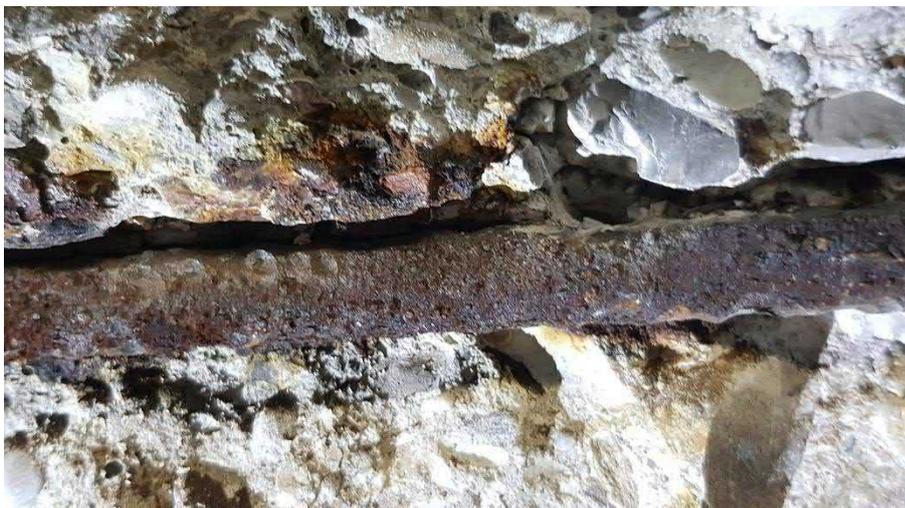
Foto 12

Der Armierungsstahl in diesem Bereich weist eine Querschnittsreduktion von ca. 30 % auf.

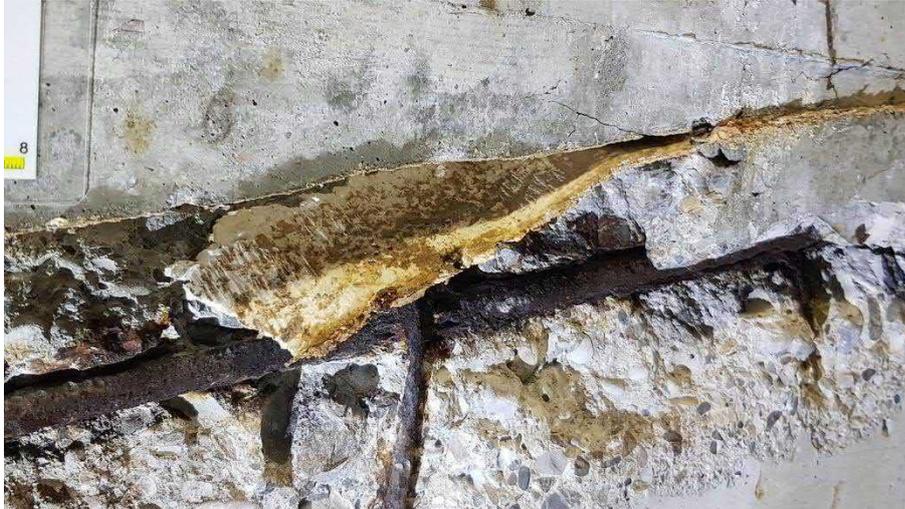
Foto 13

Die best. Dilatation und die alten Gleitlager sind alle stark deformiert, verkalkt und untauglich in ihrer Funktionsweise. Vereinzelt Risse und Abplatzungen sind auf Zwängungen im Bauwerk zurück zu führen.

Herausgezogenes
Gleitlager

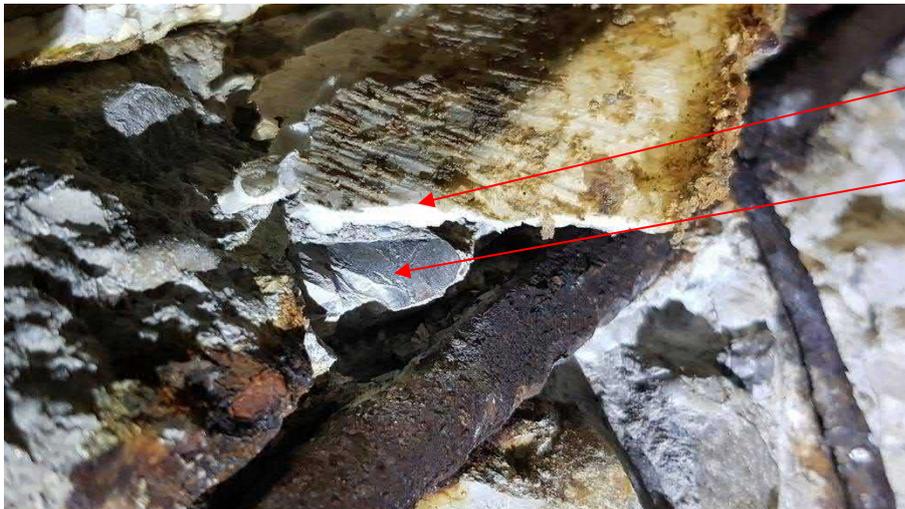
Foto 14

Zusammengepresste
Styroporeinlage
Gleitlager

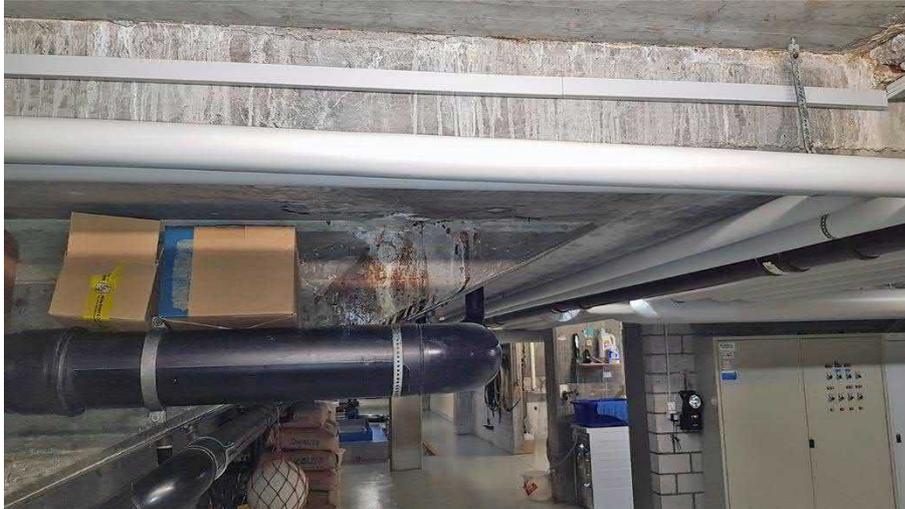
Foto 15
Chloridentnahmestelle 5

Die Chloridentnahmestellen befinden sich fast durchwegs an Bereichen, bei welchen Wasserinfiltrationen erkennbar sind.

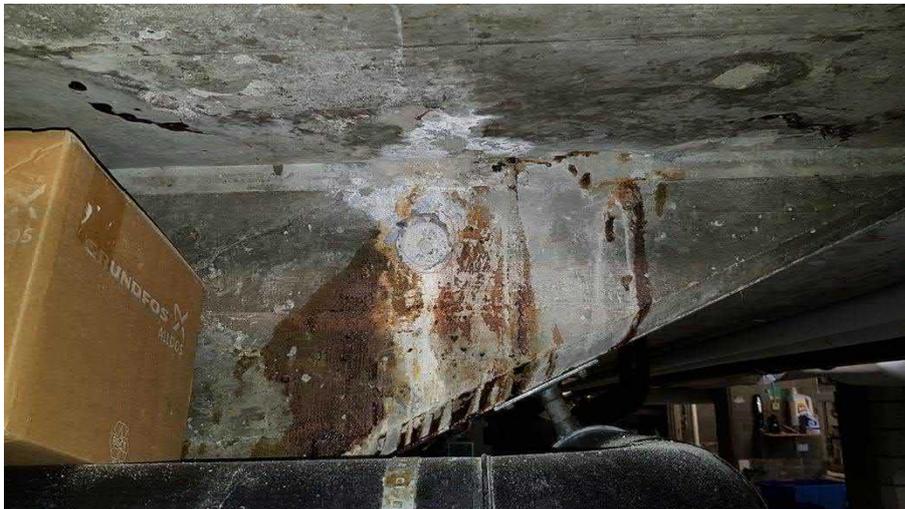
Foto 16

Wasserinfiltrationen im Bereich eines Risses

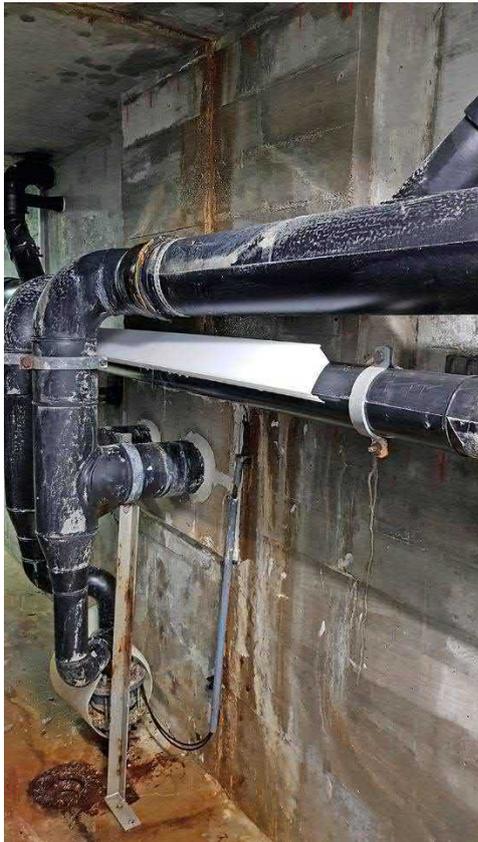
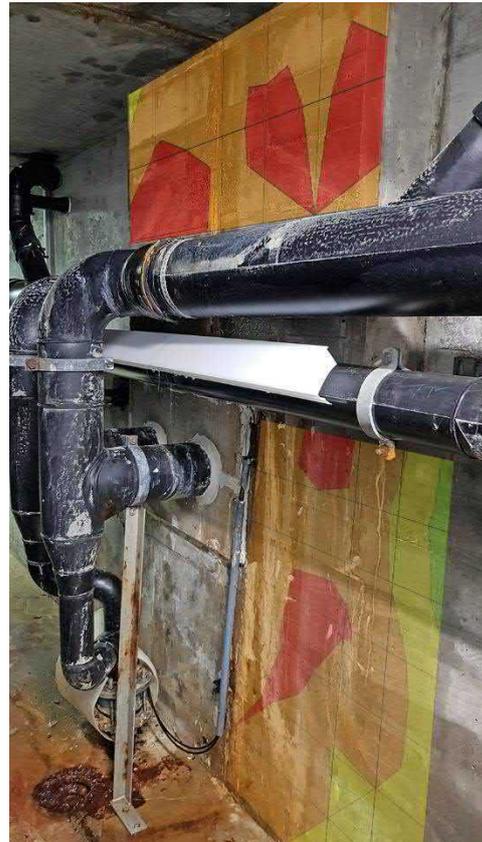
Foto 17-18

Durch die Fugen und angrenzenden Risse dringt Wasser in den Beckenumgang.

Um festzustellen, ob in diesem Bereich erhöhte Korrosion vorliegt, sind an 2 Bereichen Potentialfeldmessungen durchgeführt worden.

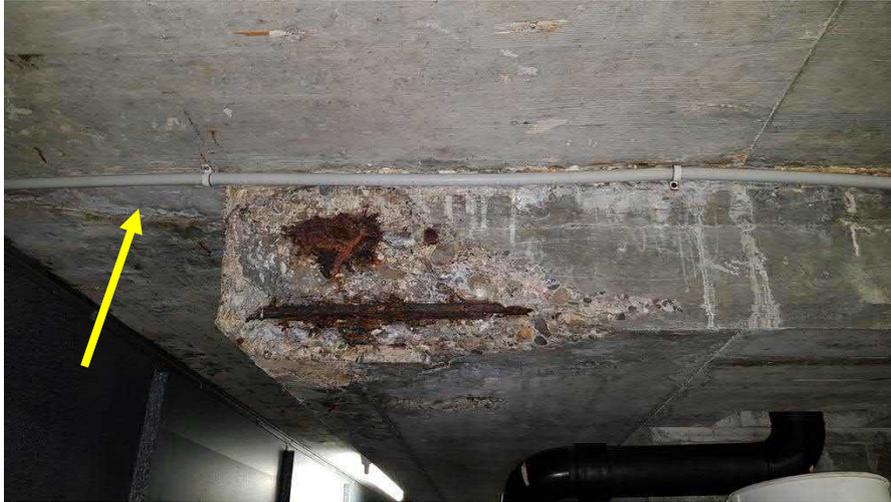
Foto 24
Sondagestelle 1

Im Bereich des gelben Pfeiles befindet sich ein Riss (Fuge). Diese Fugen sind an allen 4 Ecken des Hallenbadbeckens vorhanden.

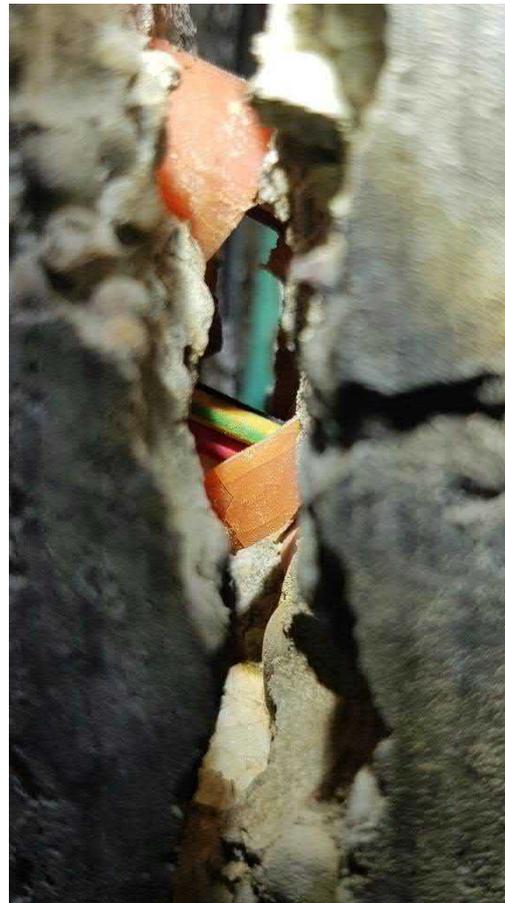
Foto 25

Durch diesen Riss verlaufen elektrische Kabel.

Es ist erkennbar, dass der Riss sich bewegt hat und die Kabelführung leicht verschoben ist.

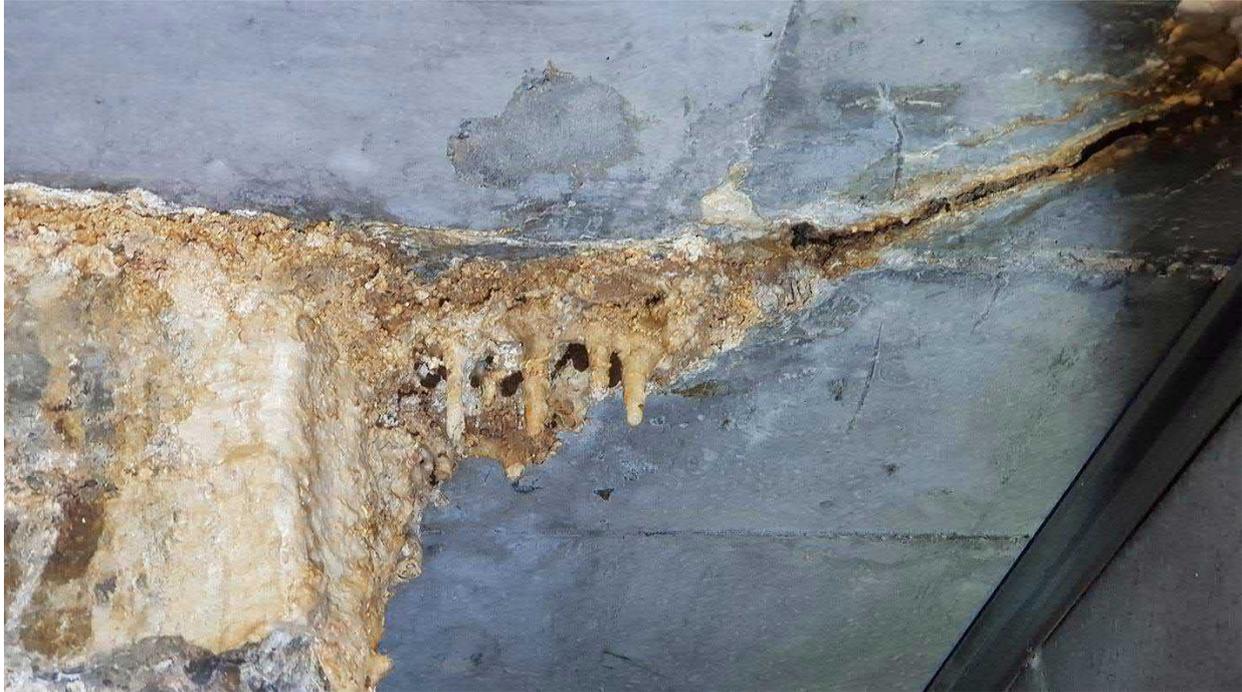
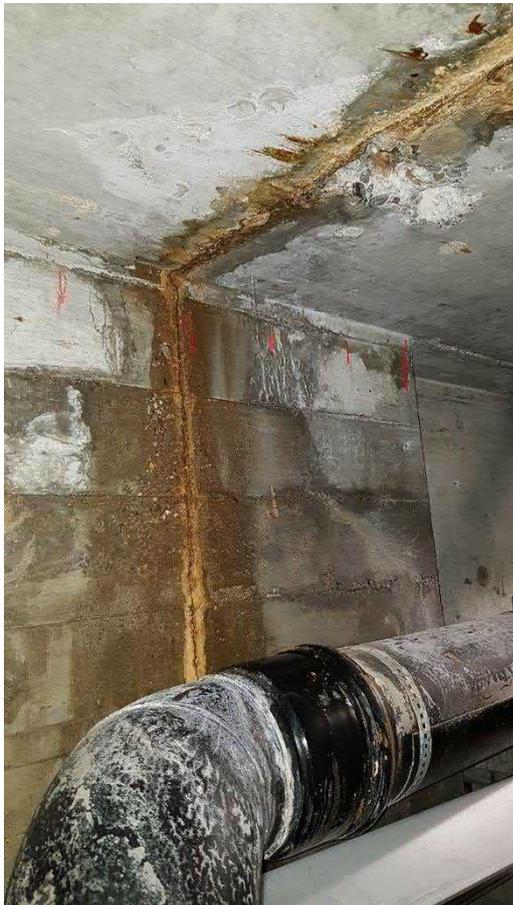
Foto 26+27

Durch Risse, Arbeitsfugen oder Poren gelangt Wasser in den Beton und fließt langsam im zusammenhängenden Porensystem zu einer tiefer gelegenen Austrittsstelle. Im Porensystem des Betons wird das eingedrungene Wasser vorwiegend mit Calciumhydroxiden aus dem Beton gesättigt. An den Austrittsstellen, wo das Wasser verdunstet, kristallisieren die zurückgebliebenen Calciumhydroxide unter Zutritt von Kohlendioxid zu weissen Calciumcarbonaten.

Die geringen Mengen dringen ebenfalls die gelösten Chloride im Badewasser durch dieses Porengefüge. An der Oberfläche verdunstet das Wasser und die Chloridionen konzentrieren sich im oberflächennahen Bereich immer stärker auf. Aus diesem Grund sind die gemessenen Chloridkonzentrationen bereichsweise hoch.

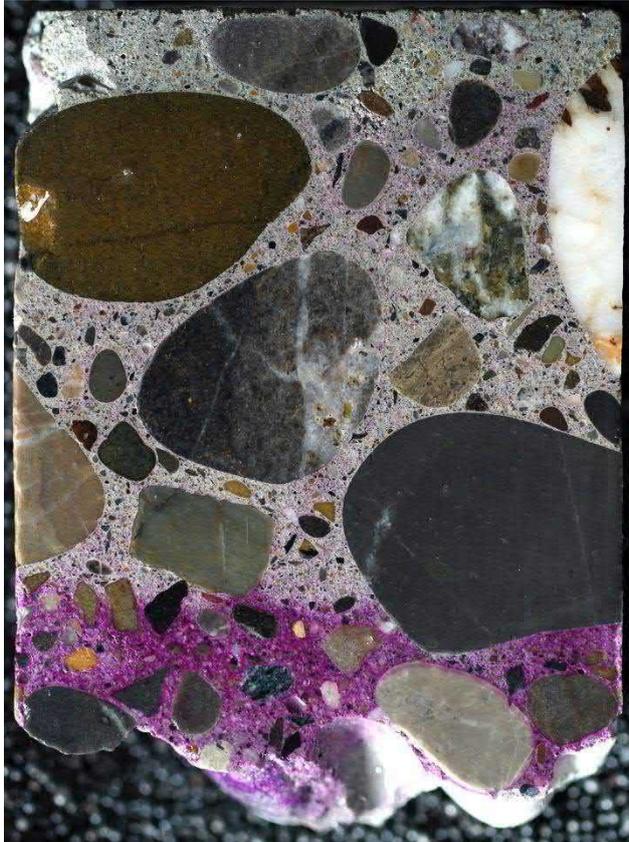
Foto 28
Bohrkern 12

Die Karbonatisierungsfront ist an einigen Bereichen bereits über 50 mm tief in den Beton vorgedrungen. Ein Großteil der Armierungsstähle ist somit nicht mehr vor atmosphärischer Korrosion geschützt.

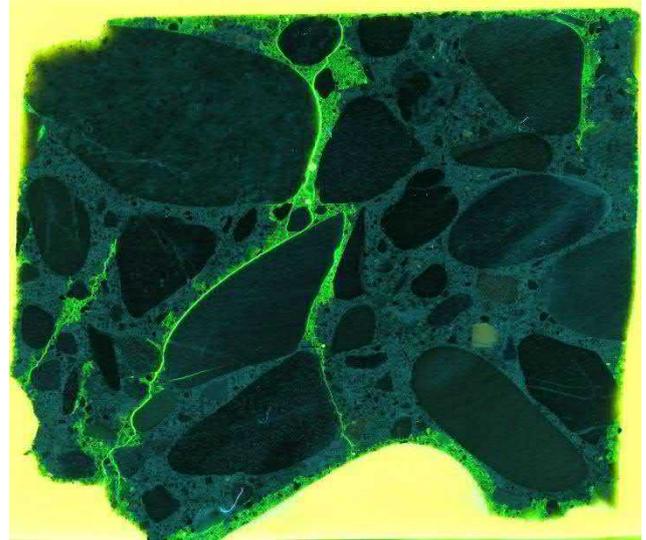
Foto 29
Bohrkern 3

Der Bohrkern wurde aus einem Bereich mit einem feinen Haarriss entnommen.

An der Oberfläche war nur ein feiner Riss erkennbar. Dieser dringt bis in eine Tiefe von ca. 2 cm, wo er sich in 2 Teilrisse aufteilt.
