## Speicher, Hallenbad Buchen

### Bestandesaufnahme inkl. KS +/- 25%

Technischer Bericht, Objekt Nr. 1135.001  
Winterthur, 29. Juni 2019

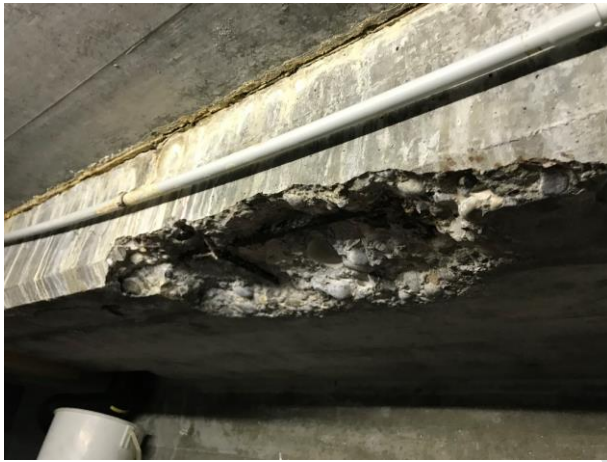
Der Bericht von Nänny+Partner AG bezieht sich auf die Aussenseite der Becken, die umliegenden Installationsräume sowie die angrenzenden Decken und Böden. Die bereits vorhandene Beschädigung von Bewehrungen und die starke Zersetzung von Betonbauteilen zeigen einen fortgeschrittenen Verlauf der Reaktionen auf einen starken Chlorideintrag in den Betonbecken an.

Abbildung 4: Abplatzung und freie Bewehrung

- Rückbau der beschädigten Bauteile
- Versiegelung Bewehrung
- Instandstellung der Betonkonstruktion. Haftbrücken und Aufbau bzw. Reprofilierung mit geeigneten Betonwerkstoffen

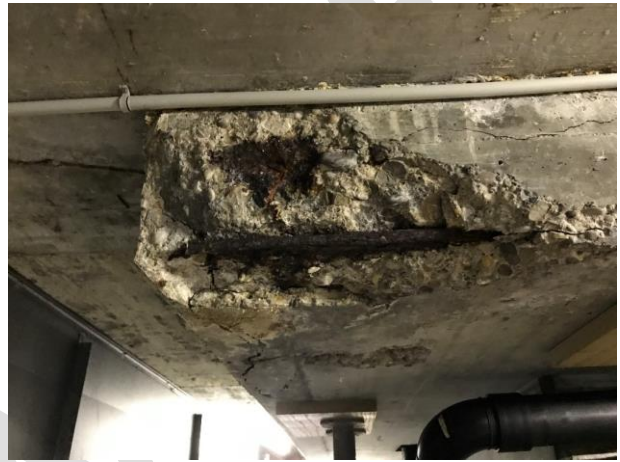
Abbildung 5: Abplatzung mit massiver Korrosion der Bewehrung

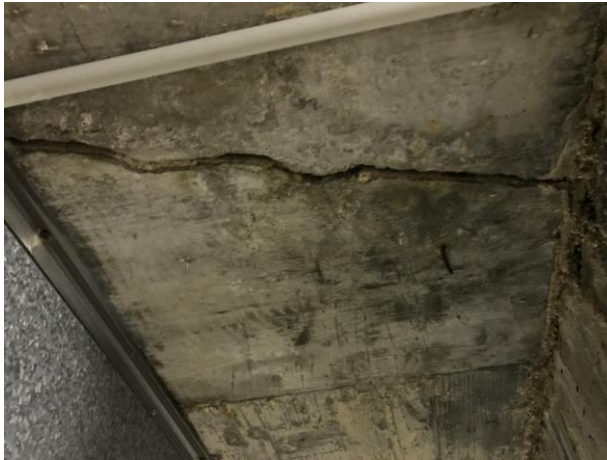
Abbildung 6: Risse quer in der Decke Umgang

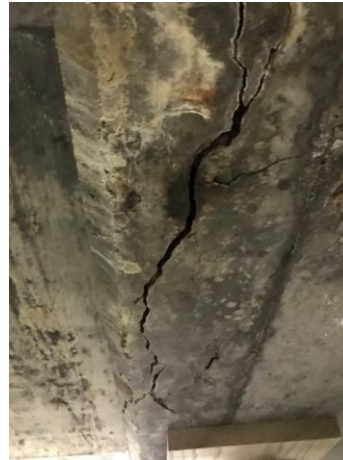
Abbildung 7: Risse längs in der Decke Umgang

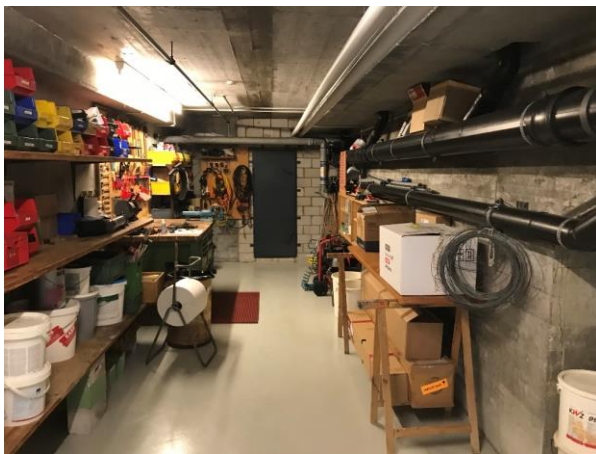
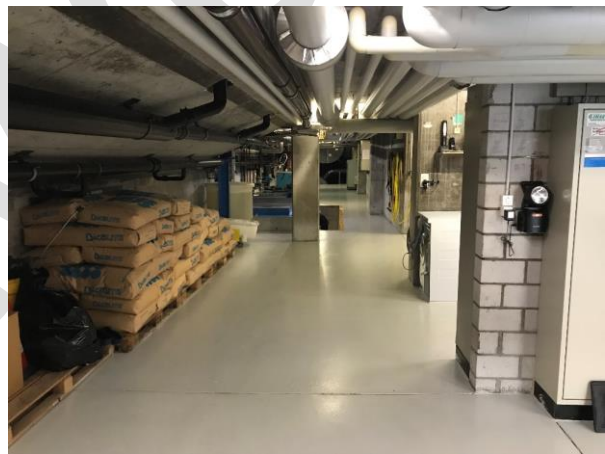
Die betontechnischen Instandstellungsarbeiten sind im Kap. 6.1 Tragwerk erfasst. Die vorgeschlagenen Sanierungsmassnahmen stoppen den weiteren Eintrag von Chloriden und erhalten den jetzigen Zustand der Bauteile. Sie wirken optisch wieder intakt.

Abbildung 10: Beckenumgang

Abbildung 11: Beckenumgang im Bereich Technik

- Diverse Abdichtungen von Arbeitsfugen mit geeigneten Bändern, z.B. Combiflex
- Neue Abdichtung im Ausgleichsbecken
- Bauliche Anpassungen für die neuen technischen Installationen wie z.B. Sockel, Durchbrüche, Installationswände etc.

- Reinigung aller Oberflächen und Sanierung der bestehenden Anstriche. Ergänzung der Oberflächenbeschichtungen im gesamten Technikbereich. Betrifft Böden, Wände und Decken.

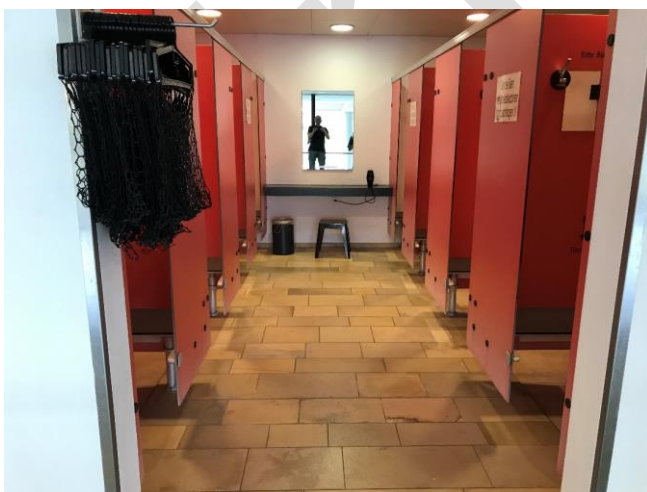
Es gibt in den Garderoben Bereiche mit andersfarbigen Platten.

Abbildung 14: Garderoben

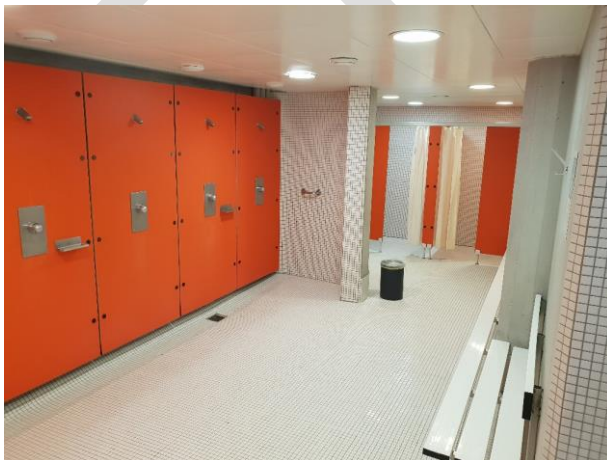
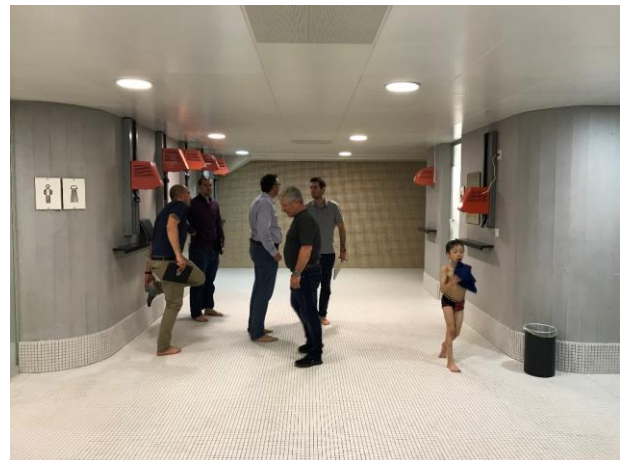
Die herabgehängte Metalldecke scheint intakt. Mit den Anpassungen von Lüftung und Beleuchtung wird sie aber teilweise ersetzt werden müssen. Wir schlagen einen Komplettersatz der herabgehängten Decke vor.

Abbildung 17: Decke bei Garderoben

Abbildung 18: Decke im Nassbereich

- Rückbau und Ersatz von Keramischen Wand- und Bodenbelägen
- Rückbau und Ersatz herabgehängten Metalldecke.
- Ersatz der bestehenden offenen Duschwand (Abb. 16) mit neuen Kunstharzplatten
- Ersatz von Ausstattungen wie Schminktisch, Garderobenschränke, Sitzbänke, Möbel etc.

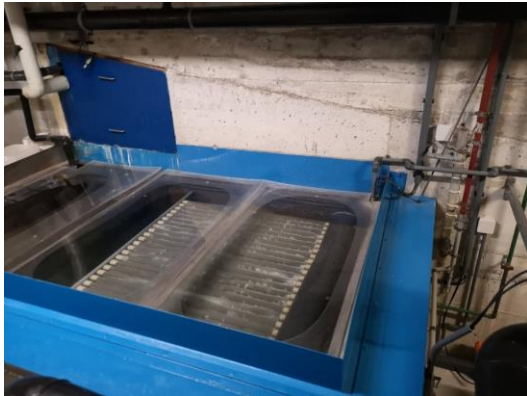
Die Aufbereitung des Badewassers erfolgt über einen Kieselgur-Anschwemmfilter. Die Aufbereitungsleistung ist unbekannt. Aufgrund der Pumpenleistung von rund 90 m<sup>3</sup>/h, kann davon ausgegangen werden, dass die Leistung nicht ausreichend ist. Die Filterverrohrung und Klappen sind in einem dem Alter entsprechenden Zustand. Aufgrund der neuen Filteranlage müssen diese ersetzt werden. Wir empfehlen infolge der geringen Raumhöhe, dem fehlenden Kieselgur-Absetzbecken (siehe auch Kapitel Hydraulische System) sowie des zu kleinen Kanalisationsanschluss auf eine Ultrafiltrationsanlage (UF) umzurüsten. Bei dem vorhandenen Becken muss die Leistung der UF rund 84 m<sup>3</sup>/h betragen.

Abbildung 19: Anschwemmfilter

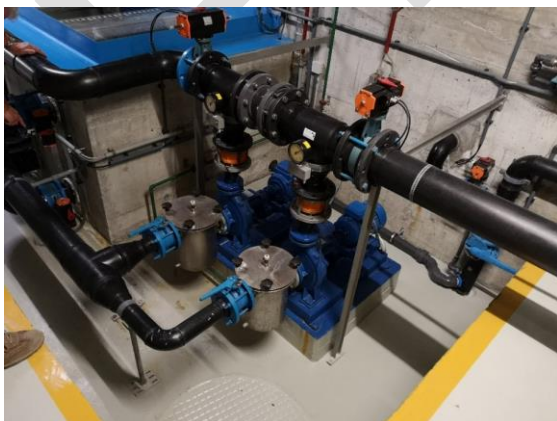
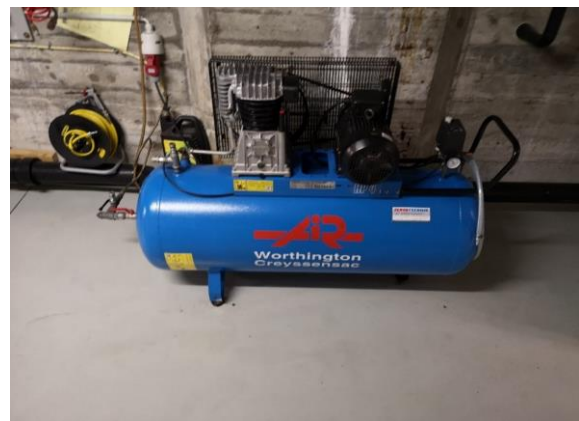
Die 2 Filterpumpen vom Hersteller Allweiler haben eine Umwälzleistung von je 45 m<sup>3</sup>/h. Die Pumpen sind nicht mit einem Frequenzumformer (FU) zur bedarfsgerechten Steuerung der Umwälzleistung ausgestattet und entsprechen nicht mehr dem aktuellen Stand der Energieeffizienz. Die neu benötigte Umwälzleistung beträgt 42 m<sup>3</sup>/h je Pumpe. Der Kompressor (Hersteller Servatechnik) zur Erzeugung der Druckluft zur Steuerung der pneumatischen Klappen stammt aus dem Jahr 2011 und sollte aus Gründen der Betriebssicherheit ersetzt werden. Das bestehende Gerät kann als Ersatzgerät weiterbetrieben werden. Die Magnetventile zur Verteilung der Steuerungsdruckluft sind veraltet und sollten ersetzt werden. Der Plattenwärmetauscher zur Wärmerückgewinnung stammt aus dem Jahr 1988 und hat das Ende der zu erwartenden Lebensdauer überschritten. Der Rohrbündelwärmetauscher zur Badewassererwärmung hat die zu erwartende Lebensdauer ebenfalls überschritten.

Abbildung 20: Filterpumpen

Abbildung 21: Kompressor

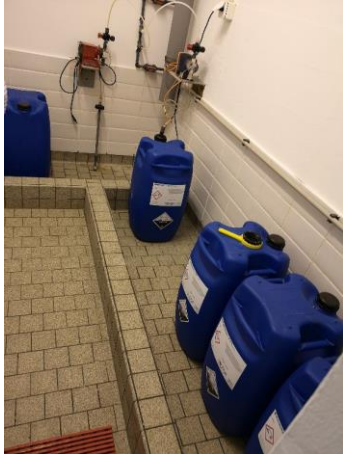
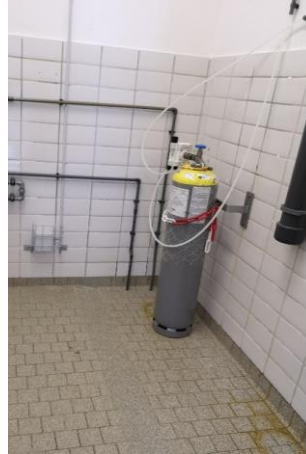
Die Desinfektion erfolgt über Chlorgas. Chlorgas wird aufgrund des hohen Risikos in der Regel nicht mehr als Desinfektionsmittel in öffentlichen Bädern zugelassen. Wir empfehlen den Umstieg auf eine Kochsalzelektrolyse Anlage. Diese erzeugt aus Kochsalz eine Hypochlorige Säure (Desinfektionsmittel).

Für die Neutralisation des Badewassers (pH-Korrektur) wird Schwefelsäure 38% eingesetzt. Die Säure wird in Bidons à 50 kg gelagert.

Abbildung 22 Schwefelsäure Bidons

Abbildung 23 Chlorgasflasche

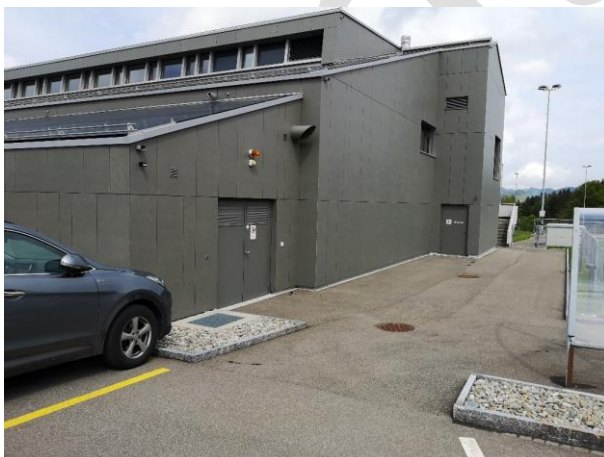
Der Umschlagplatz ist befestigt und nicht überdacht, ein Rückhaltevolumen ist nicht vorhanden. Die Anlieferung erfolgt mit Gebinden über den Asphaltierten Weg von der Strasse zum Eingang Chemie. Der Umschlagplatz und die Anlieferung entsprechen nicht mehr den aktuellen Standards und müssen umgestaltet werden (Rückhaltevolumen / Havarieschacht). Klärung mit den Kantonalen Stellen.

Abbildung 24 Anlieferung

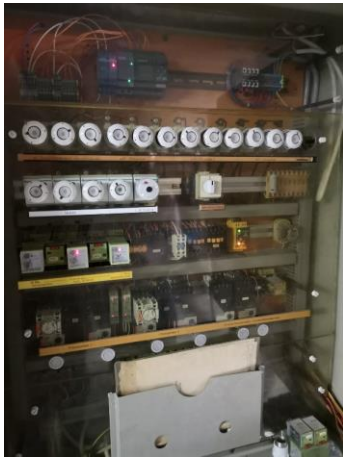
Die Steuerung der Anlage erfolgt über eine speicherprogrammierbare Steuerung (SPS) vom Typ Siemens LOGO. Der Schaltschrank verfügt über kein Touchpanel und bietet auch nicht die Möglichkeit einer Fernwartung. Die Steuerung hat das Ende Ihrer Lebensdauer erreicht und sollte im Zuge der anderen Arbeiten ersetzt werden.

Die Chlor- und pH- Messung ist veraltet. Diese wird beim Austausch der Steuerung ersetzt.

Abbildung 25 SPS

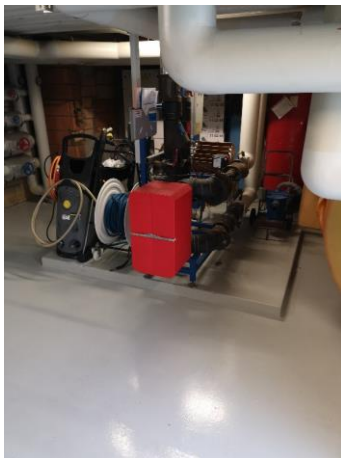
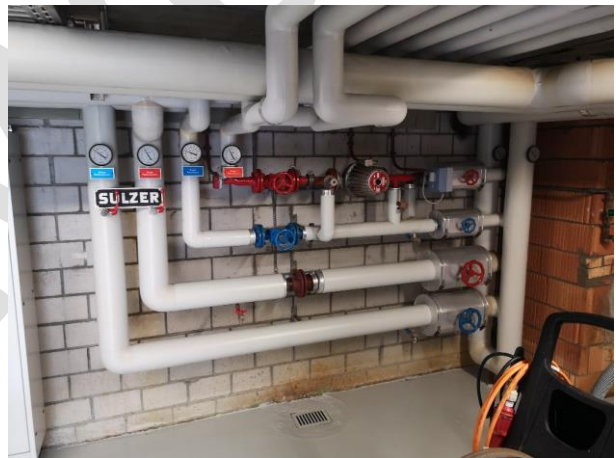
Im Rahmen einer Gesamtanierung müssen die Apparate, welche das Endalter erreicht haben, ersetzt werden. Dies sind im Wesentlichen der Umformer der Wärmeübergabestation, die Druck-Expansionsanlage sowie die entsprechenden Steuerungen.

Der bestehende Heizungsverteiler mit den einzelnen Heizgruppen sollte aufgrund des Alters ersetzt werden. Die veralteten Apparate und Armaturen wie Pumpen, Regelventile, Armaturen und Instrumente müssen ersetzt werden. Die Steuerung und Regulierung hat das Endalter erreicht und soll durch eine einheitliche Gesamtlösung ersetzt werden.

Abbildung 26 Fernwärme Übergabe

Abbildung 27 Heizungsverteilung

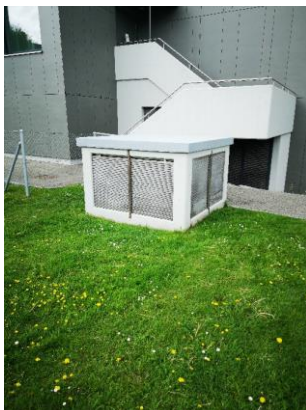
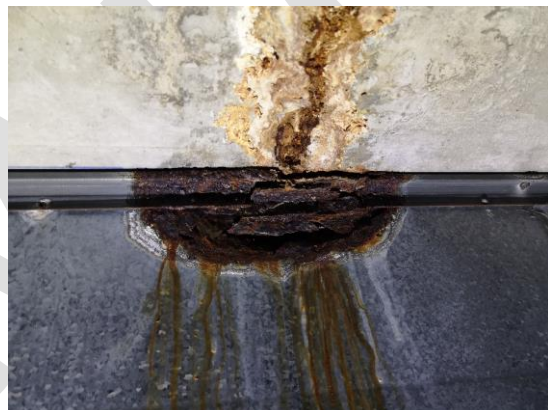
Innerhalb des Aufnahmeperimeters sind für den Bereich der Schwimmhalle und der Garderobe jeweils ein Luftaufbereitungsgerät vorhanden. Die Luftaufbereitungsgeräte sind aus dem Erstellungsjahr des Gebäudes, somit bereits weit über ihr Endalter hinaus in Betrieb. Die Anlagen sind innen örtlich teils stark korrodiert und könnten unter Umständen die Stabilität des Gehäuses beeinflussen. Hygienetechnisch sind die

Abbildung 28 Fortluftpilz

Abbildung 29 Korrosion Lüftungskanal

Anlagen alarmierend, Energietechnisch entsprechen die Anlagen in keiner Weise den gültigen Normen, Richtlinien und Gesetzen. Das Luftverteilnetz ist an vielen Orten stark korrodiert, teilweise mit kompletter Durchrostung der Luftleitung. Die Positionierung der Aussenluftfassung und des Fortluftaustritts liegen ca. 5m (ohne Horizontalen Versatz) zueinander. Dies führt zu einem Kurzschluss, wodurch teilweise verbrauchte Gebäudeluft wieder ins Gebäude eingebracht wird. Die Fortluft wird aktuell über einen Pilz bodennah in die Umgebung abgegeben. Der Standort der Fortluft im Bereich der Spielwiese ist gemäss den gültigen Richtlinien und Normen nicht zulässig. Stark belastete Fortluft muss zwingend über Dach geführt werden. Der Aussenluftschacht entspricht nicht den gültigen Richtlinien und Normen entsprechend Höhe und Ausbildung. Im Bestand wurde der Aussenluftschacht mit Styrofoam innen ausgekleidet, dies entspricht nicht mehr den aktuellen Anforderungen an die Hygiene. Zusätzlich gilt zu beachten, dass die Aussenluftfassung direkt über Boden angesaugt wird, was gemäss aktuellen Normen nicht zulässig ist.

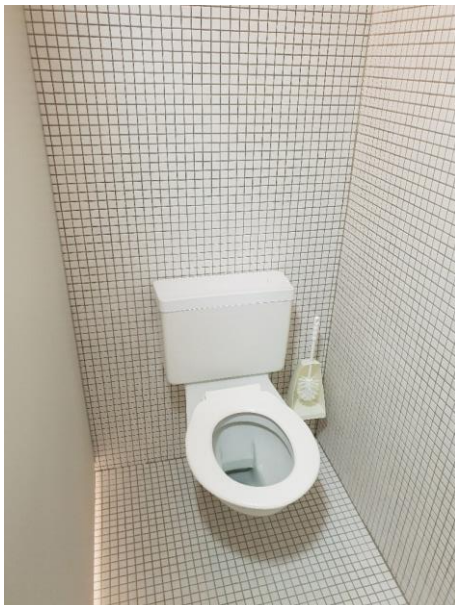
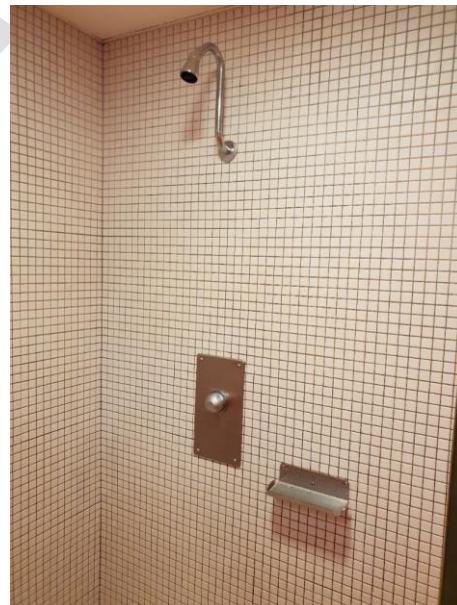
Abbildung 32 WC- Anlage

Abbildung 33 Einzeldusche in einer Kabine

Die WC- Anlagen sind wandhängenden und haben einen aufgesetzten Spülkasten. Die WC- Anlagen haben dem Alter entsprechende Gebrauchsspuren. Die Einzelduschen sind mit Sanimatic Armaturen ausgestattet (Selbstschluss). Teilweise wurden bereits Duschköpfe ersetzt (Sparbrause AquaClic). Wir empfehlen die WC- Anlagen durch neue spülrandlose Keramik Schüssel zu ersetzen. Im gleichen Zug, sollten unterputz Spülkasten installiert werden.

Ebenfalls den Wechsel von Aufputz zu unterputz Spülkasten. Die Einzelduschen sind zu erneuern und mit elektronischen Armaturen auszustatten. Diese lassen eine automatische Spülung oder Hygiene- Spülung zu, die Steuerung erfolgt über eine zentrale Steuereinheit

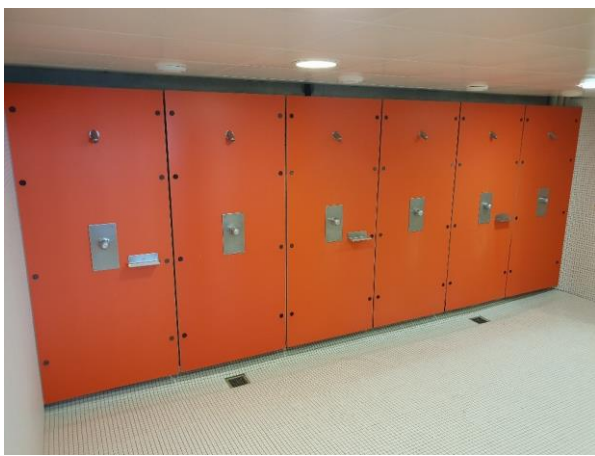
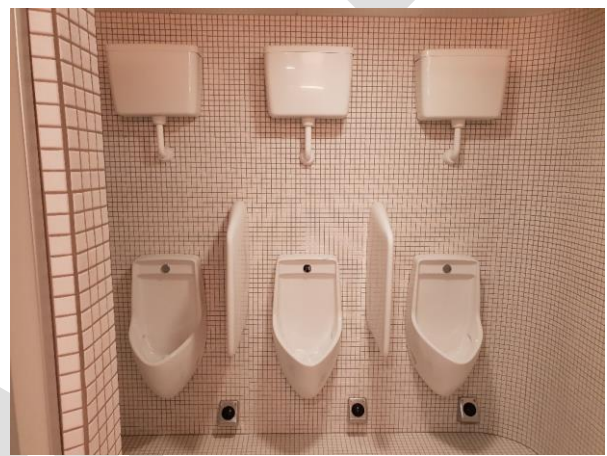
Abbildung 34 Duschen- Anlage Herren

Abbildung 35 Urinal- Anlage

Die grossen Gruppenduschen sind mit Sanimatic Armaturen ausgestattet (Selbstschluss). Die Duschen machen einen gepflegten Eindruck. Die bestehenden Urinale besitzen noch eine pneumatische Fussauslösung und einen Spülkasten. Wir empfehlen sämtliche Duschen zu erneuern und mit elektronischen Armaturen auszustatten. Diese lassen eine automatische Spülung oder Hygiene- Spülung zu, die Steuerung erfolgt über eine zentrale Steuereinheit. Die Urinale sollen durch neue mit berührungsloser Auslösung ersetzt werden.

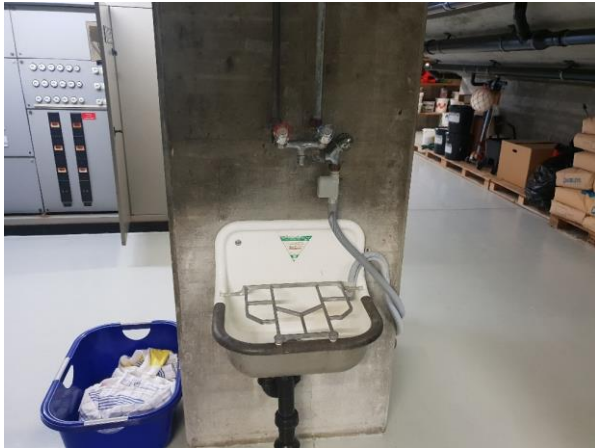
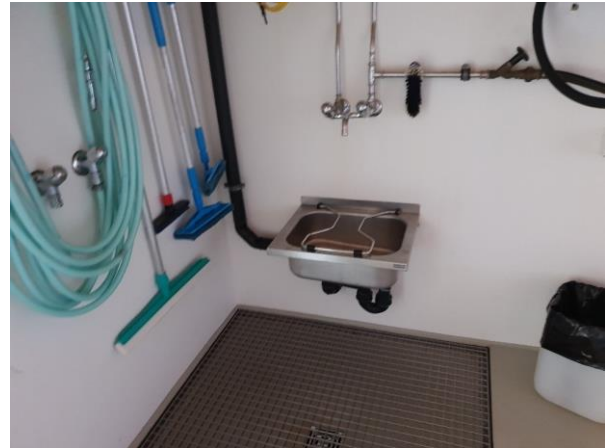
Abbildung 38 Ausgussbecken Technik

Abbildung 39 Ausgussbecken Reinigung

Das Ausgussbecken in der Technikzentrale im Untergeschoss, stammt noch aus dem Erstellungsjahr. Entsprechend Gebrauchspuren sind sichtbar, trotzdem wurde das Becken über die Jahre gut gepflegt. Im Erdgeschoss befindet sich im Reinigungsraum ein weiteres Ausgussbecken. Diese ist neuwertig und wurde im selben Zeitraum wie das IV- WC / Sanitätsraum gebaut. Wir empfehlen das Ausgussbecken in der Technikzentrale zu ersetzen.

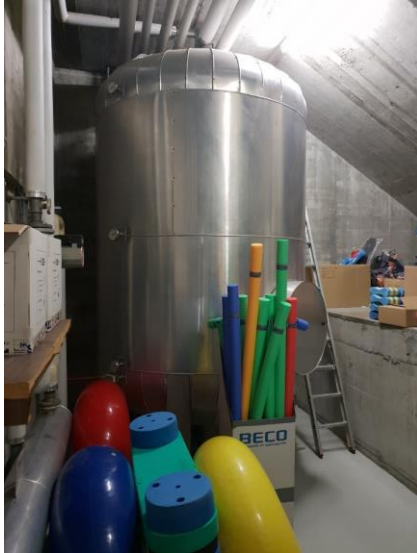
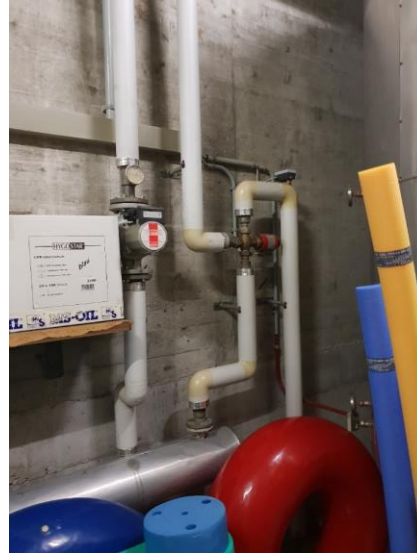
jetzigen Zeitpunkt nicht bekannt. Die Ladeleitung inkl. Pumpe, 3- Wegventil und Tauscher haben ihre Lebenserwartung erreicht.

Abbildung 40 Warmwasserspeicher

Abbildung 41 Warmwasser Ladekreislauf

Wir empfehlen die Warmwasserladung inkl. Speicher zu erneuern.

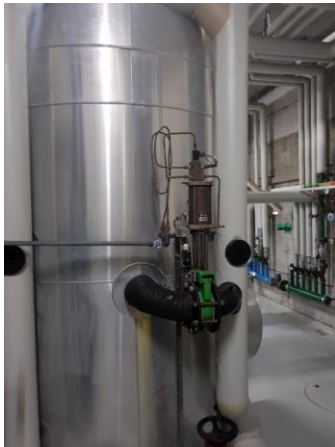
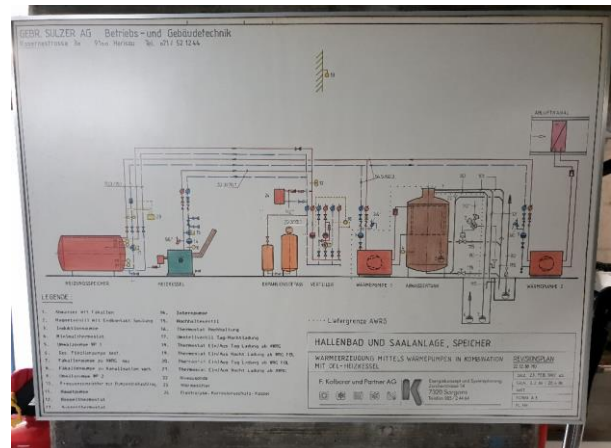
Die Wärmeerzeugung mittels Wärmepumpen aus Abwasser stammt aus dem Jahr 1987/88. Das anfallende Abwasser wird in einem Abwassertank gelagert, eine Wärmepumpe entzieht dem Abwasser seine Wärmeenergie. Die erzeugte Wärme wird der Heizungsanlage abgegeben. Die Anlage entspricht nicht dem heutigen Stand der Technik, zusätzlich hat die Anlage ihre Lebenserwartung erreicht.

Abbildung 42 Abwassertank Speicher

Abbildung 43 Schema der gesamten Anlage

Wir empfehlen die Anlage ersatzlos Rückzubauen und die komplette Wärme über die Fernwärme zu beziehen.

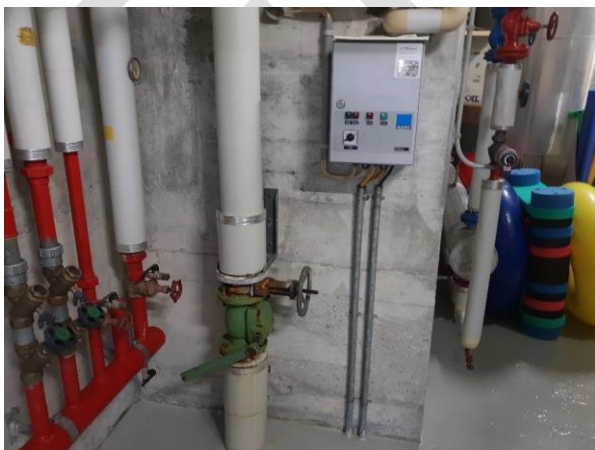
Abbildung 44 Schmutzwasserhebeanlage

Wir empfehlen daher die Schmutzwasserhebeanlage komplett zu ersetzen und aus Sicherheitsgründen auf eine Doppelpumpenanlage zu wechseln (Rückspülung Filter BWA). Eine Nutzung des alten Betonschacht der Abwasserwärmegewinnungsanlage kann ebenfalls geprüft werden.

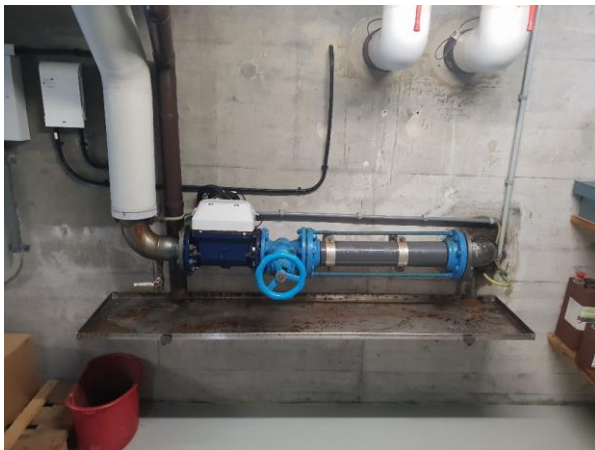
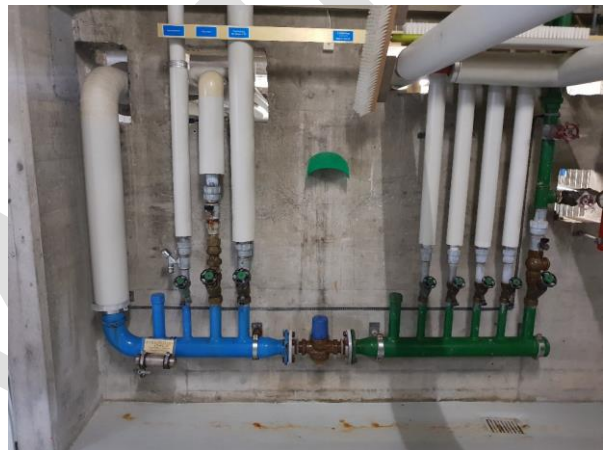
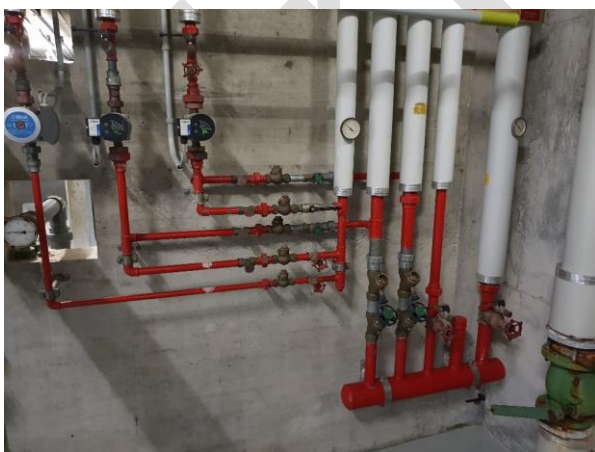
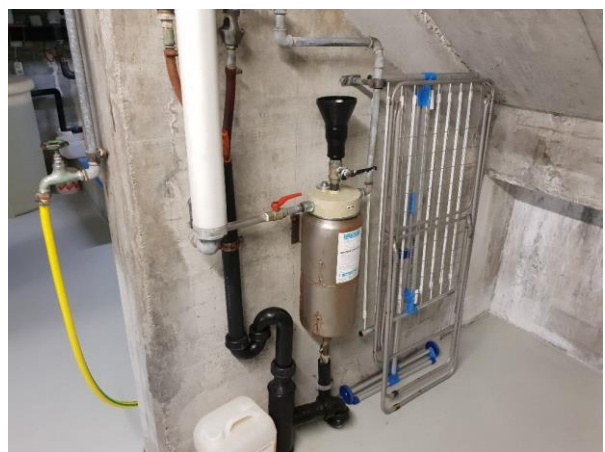
Die Hauptzuleitung kommt von der Nordseite ins Gebäude und die Dimension von DN 100 ist ausreichend gross. Mehrheitlich ist die Installation noch aus dem Jahr 1978 und wurde nur wo nötig erweitert oder ersetzt. Daher wurden teilweise unterschiedliche Materialien verbaut. Hauptbestandteil der Installation sind Leitungen aus verzinktem Eisen. Teilweise wurden bereits alte Armaturen durch neue ersetzt.

Abbildung 45 Hauptzuleitung Kaltwasser

Abbildung 46 Kaltwasserverteilerbatterie

Abbildung 47 Warmwasserverteiler

Abbildung 48 Zentrale Dosierstation Reinigungsmittel

Die gesamte Installation macht äusserlich einen guten Eindruck, entspricht aber nicht mehr dem heutigen Stand der Technik. Zudem hat ein Grossteil der Installation ihre Lebenserwartung erreicht.

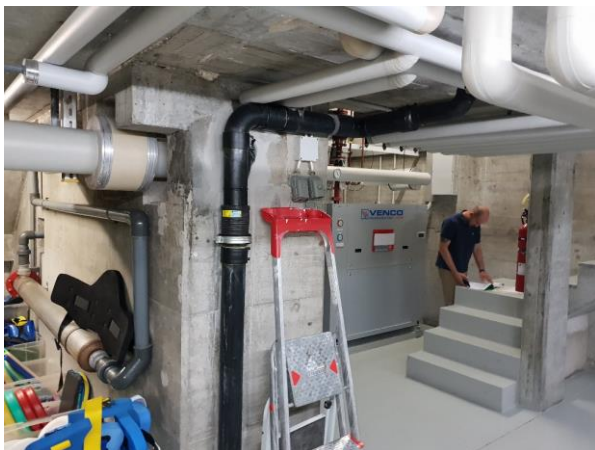
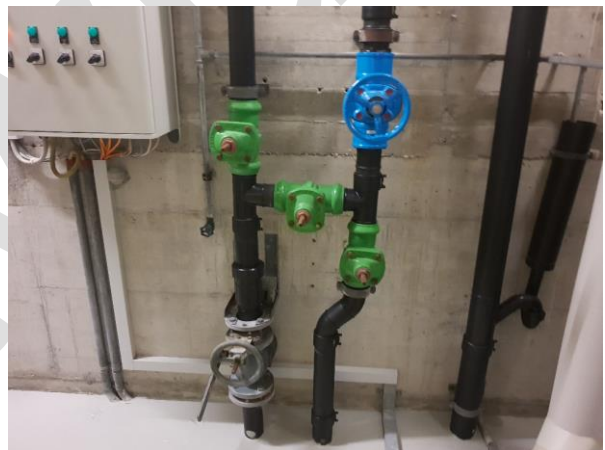
Die Schmutzwasserleitungen waren so weit ersichtlich in Polyethylen (PE), einzelne Leitungen aus Guss sind ebenfalls vorhanden. Die PE- Leitungen können grundsätzlich belassen werden, da diese in einem guten Zustand sind.

Abbildung 49 Schmutzwasserleitung

Abbildung 50 Schmutzwasserdruckleitungen

Wir empfehlen die Schmutzwasserleitungen nur wo notwendig zu ersetzen resp. anzupassen. Alte Gussleitungen sind so weit wie möglich durch PE- Leitungen zu ersetzen. Der Zustand der Grundleitungen sind nicht bekannt und sollte mittels TV- Inspektion aufgenommen werden.
