Hallenbad Buchen
9042 Speicher

Vorprojekt Sanierung

Technischer Bericht

Objekt Nr. 5544.10
Winterthur, 26. Februar 2021

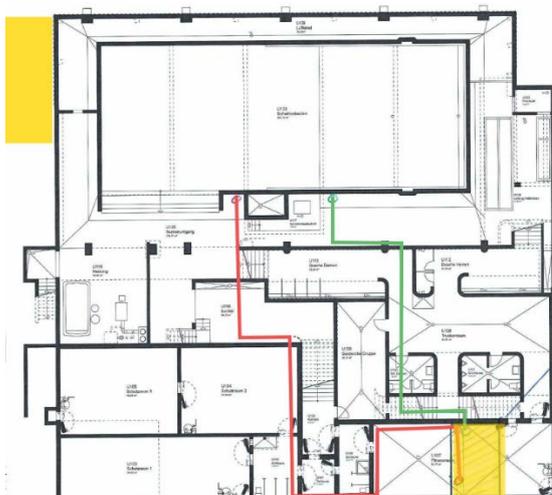
Hinweis: Die Leitungsführung der Schwefelsäure durch den Schutzraum ist Gemäss TWP 1984 (Technische Weisung für den Pflicht-Schutzraumbau) des Bundesamt für Bevölkerungsschutz BABS nicht erlaubt und wird zurückgebaut. Mit dem neuen Güterumschlagsplatz wird die Chemikalienlagerung neben den Technikraum zu liegen kommen. Die Leitungsführung für die Säure / Desinfektion werden deutlich verkürzt und im technischen UG gehalten.

Abbildung 2: unten rechts: bestehender Chemikalienraum. Rot: Schwefelsäure, Grün: Chlorgas. Oben links: neuer Chemikalienraum

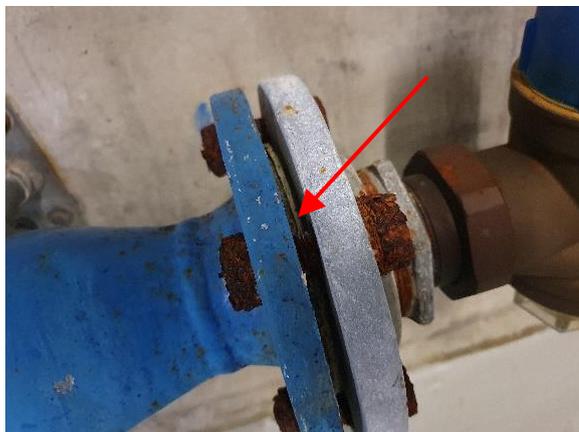
Abbildung 4: IT-Dichtung bei Rohrverbindungen

- IT-Dichtungen bei Rohrverbindungen im Leitungsgang (Asbest)
- Fliesenkleber von Mosaikspiegel bei Lavabo im Erdgeschoss (Asbest)

Ohne Beschädigung der Bauteile besteht keine unmittelbare Gefährdung durch gesundheitsgefährdende Asbestfasern. Beim Öffnen der Flansche sowie mechanischem bearbeiten der Mosaikfliesen, kann es jedoch zu einer hohen Freisetzung von gesundheitsgefährdenden Asbestfasern kommen.

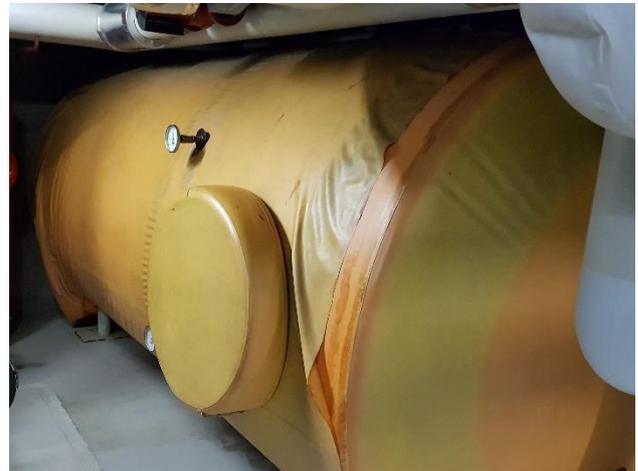
Abbildung 19: Technischer Speicher

Der bestehende technische Speicher stammt aus der Bauzeit des Hallenbades. Die Isolation des liegenden Speichers ist kaputt und liegende Speicher sind hydraulisch nicht optimal, da man keine vernünftige Schichtung aufbauen kann. Mit der neuen Einbindung der Abwasserwärmenutzung wird auch der technische Speicher ersetzt.

Massnahmen	Bemerkung
Ersatz technischen Speichers	
Neue Einbindung Abwasserwärmerückgewinnung	
Ersatz bestehende Expansionsanlage

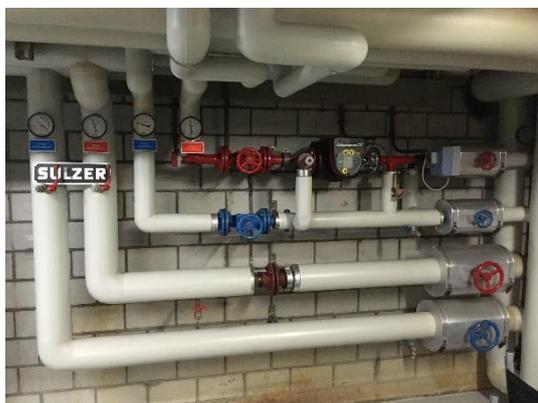
Abbildung 20: Heizverteiler Technikraum

Der Heizverteiler mit Pumpen und Ventilen sowie die Regulierung entsprechen nicht mehr dem Stand der Technik. Zudem sind die Heizgruppen nicht nach Temperaturniveau aufgeteilt. So hängt zum Beispiel die Fussbodenheizung an der Hochtemperaturheizgruppe. Die gesamte Wärmeverteilung mit Verteilerbalken und Heizgruppen wird demnach neu aufgebaut.

Massnahmen	Bemerkung
Ersatz des Heizverteilers im Technikraum inklusiv Regulierung	
Neuaufteilung der Heizgruppen

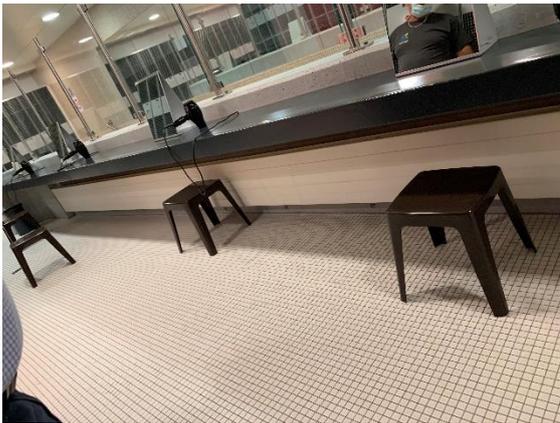
Abbildung 22: Heizwände Garderobe

Die Heizwände sind visuell in einem guten Zustand. Sie werden gereinigt, gespült und auf Dichtigkeit geprüft. Neue Regulierventile der Heizwände (Behördenmodell, Einstellbereich begrenzt).

Massnahmen	Bemerkung
Neue Fussbodenheizung Garderobe UG	
Ggf. neue Wärmeschlaufe Sitzbank Planschbecken	Variante PBL
Neue Regulierventile der Heizwände (Behördenmodell, Einstellbereich begrenzt)	
Die Heizwände werden gereinigt, gespült und einer Dichtheitsprüfung unterzogen. Sollten Heizwände ein Leck aufweisen, werden sie ersetzt. Einzelne korrodierte Anschlussleitungen werden ersetzt.

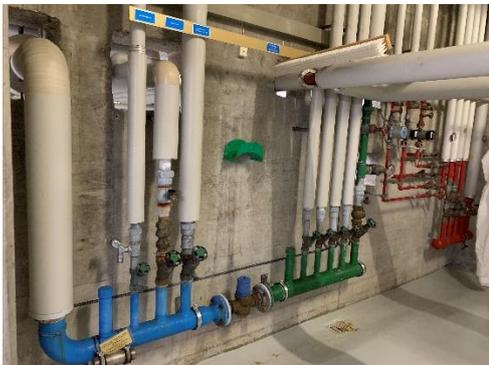
Abbildung 31: Kaltwasser Verteilbatterie

Die Kaltwasserleitungen im Hallenbad Speicher sind aus der Erstellungszeit. Die bestehenden verzinkten Leitungen weisen an diversen Stellen äussere Korrosion auf. Sämtliche Leitungen sind durch Edelstahlrohre zu ersetzen. Im Zuge der Sanierung von 2013 wurden vereinzelt Apparate im Technikraum ersetzt oder erneuert, diese sind so zu belassen.

Sämtliche Ventile und Sicherheitsarmaturen sind zu ersetzen, neu soll eine Wasserfilterung in die Verteilbatterie eingebaut werden. Die neue Kaltwasserverteilstation wird unterteilt in Kaltwasser Netzdruck und Kaltwasser reduzierter Druck.

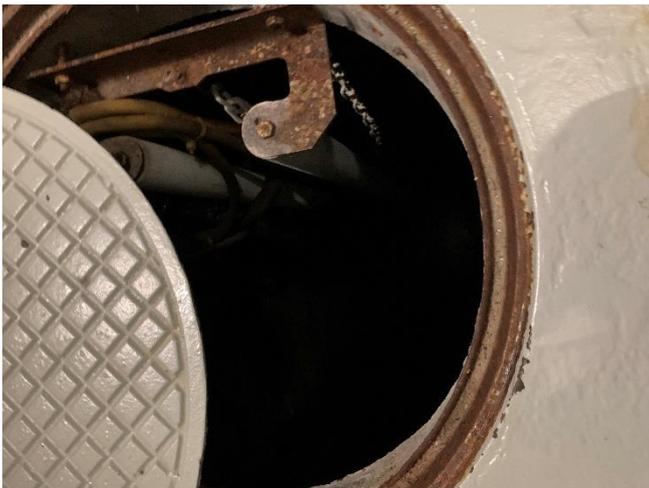
Abbildung 33: Hebeanlage

Der bestehende Pumpenschacht ist direkt im Erdreich ohne Aufstellungsraum eingebaut. Da die Gefahr besteht, das Schmutzwasser ins Erdreich gelangt, wird ein Kunststoffschacht in den bereits bestehenden Schacht aufgestellt, um ein Auslaufen zu verhindern. Die Pumpen werden ersetzt und an die bestehenden Leitungen angeschlossen.

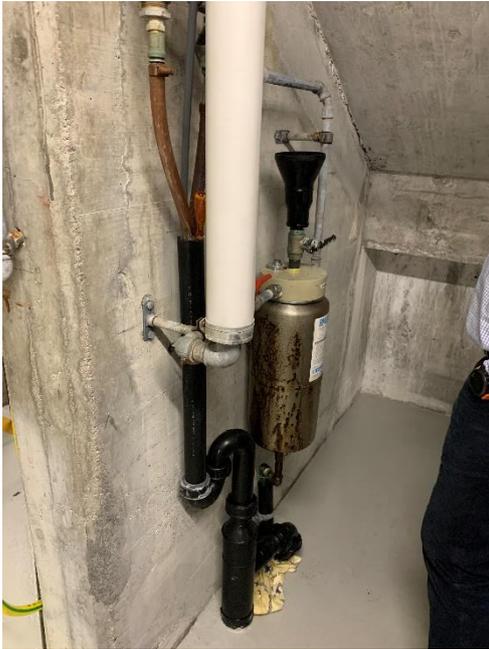
Abbildung 35: Desinfektionsanlage

Die zentrale Desinfektionsanlage inklusive der Entnahmestellen wird komplett erneuert.

Massnahmen	Bemerkung
Ersatz der Desinfektionsanlage für die Flächendesinfektion

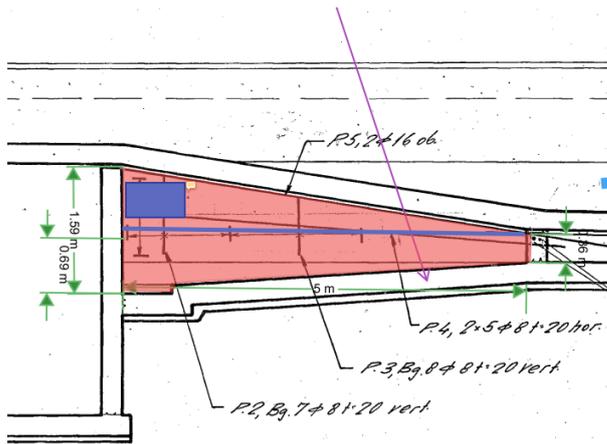
Ausgleichsbecken: Der Zustand des betonierten AGB konnte, da in Gebrauch, nicht begutachtet werden. Es sind jedoch weder Undichtigkeiten noch Kapazitätsengpässe vom Betrieb gemeldet worden. Das Becken befindet sich unter dem Schwimmbadbecken, direkt in der Schräge vom Schwimmer zum Nichtschwimmerbereich. Es ist eine Sanierung wo nötig und eine neue Beschichtung vorgesehen.

Abbildung 40: bestehendes AGB, blaues Viereck: Einstiegschlucke

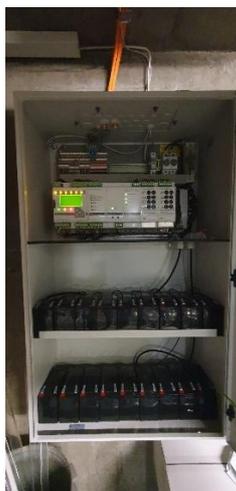
Abbildung 49: Bestehende Zentrale Sicherheitsbeleuchtung

Die bestehende Sicherheitsbeleuchtung im Buchensaal wird weiter durch die Zentrale im Untergeschoss versorgt. Diese wird für die Einbindung Hallenbad erweitert.

Massnahmen	Bemerkung
Erweiterung der bestehenden Steuerung für die Erweiterung der Sicherheitsbeleuchtung	
Installation der bestehenden Steuerung im neuen Technikraum im 1.UG. Verlängern der Anschlusskabel zum neuen Standort	
Einspeisung der bestehenden Sicherheitsbeleuchtung 1. OG
