"Arealentwicklung Buchen" Gemeinde Speicher

Schlusspräsentation 23. September 2020

"Arealentwicklung Buchen" Gemeinde Speicher
Gebäudebestand Schulhaus 1970

Bestandesanalyse Konstruktion & Tragwerk

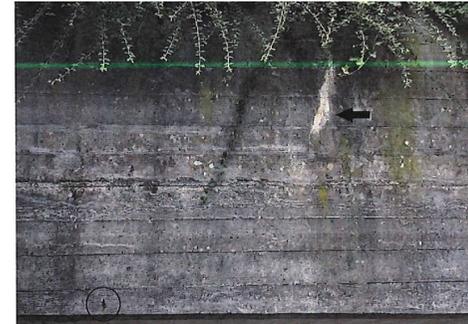
Bild 1

-> Tragkonstruktion im Guten Zustand

-> Fassadenmängel mittelfristig beheben

-> Aufstockung Gebäude 1970 in
Leichtbauweise möglich

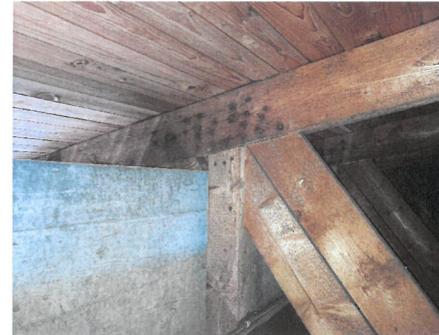
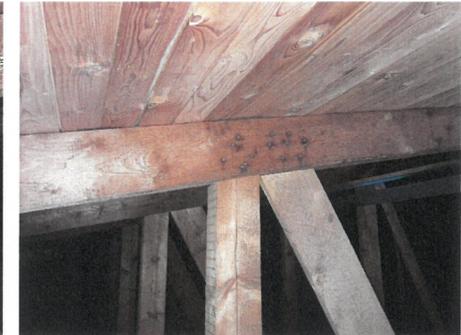
-> Tragkonstruktion und Schalung im Guten Zustand

-> eventuell Ertüchtigung für Schneelasten

-> Eine Detaillierte Überprüfung (Berechnung) ist bei einer Sanierung zu erstellen

Die Dachkonstruktion über dem Schulhaus weist eine ähnliche Tragstruktur wie die Turnhalle auf. Die Nagelträger sind in sehr gutem Zustand. Die Schalung über den Fachwerken weist keine Wasserläufe auf und ist optisch in einem sehr guten Zustand.

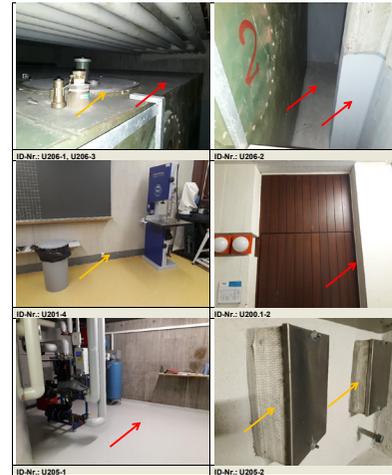
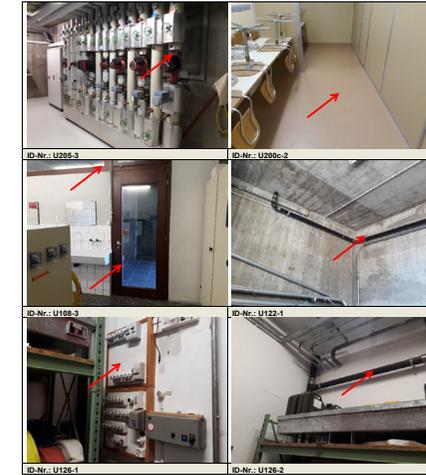
Untersuchungsergebnisse:

Bauschadstoffe vorhanden

Rückbau mittelfristig zu planen

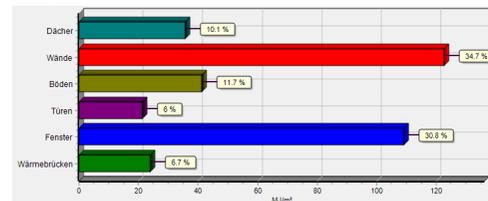
In den einzelnen Objekten verteilen sich die Wärmeverluste wie folgt auf die einzelnen Bauteile

Das Schulhaus 1972 verbraucht dank seiner kompakten Gebäudeform und dem Dachgeschossaufbau von anfangs 2000 bereits relativ wenig Energie. Ein Fenstersersatz verbessert die Energiebilanz um etwa 25 Prozent.

Die thermische Verbesserung der Aussenwände ist bei Umbauten mit Innenwärmedämmungen möglich. Eine Aussenwärmedämmung wäre ausgesprochen aufwändig und ein gewichtiger Eingriff in die Ästhetik.

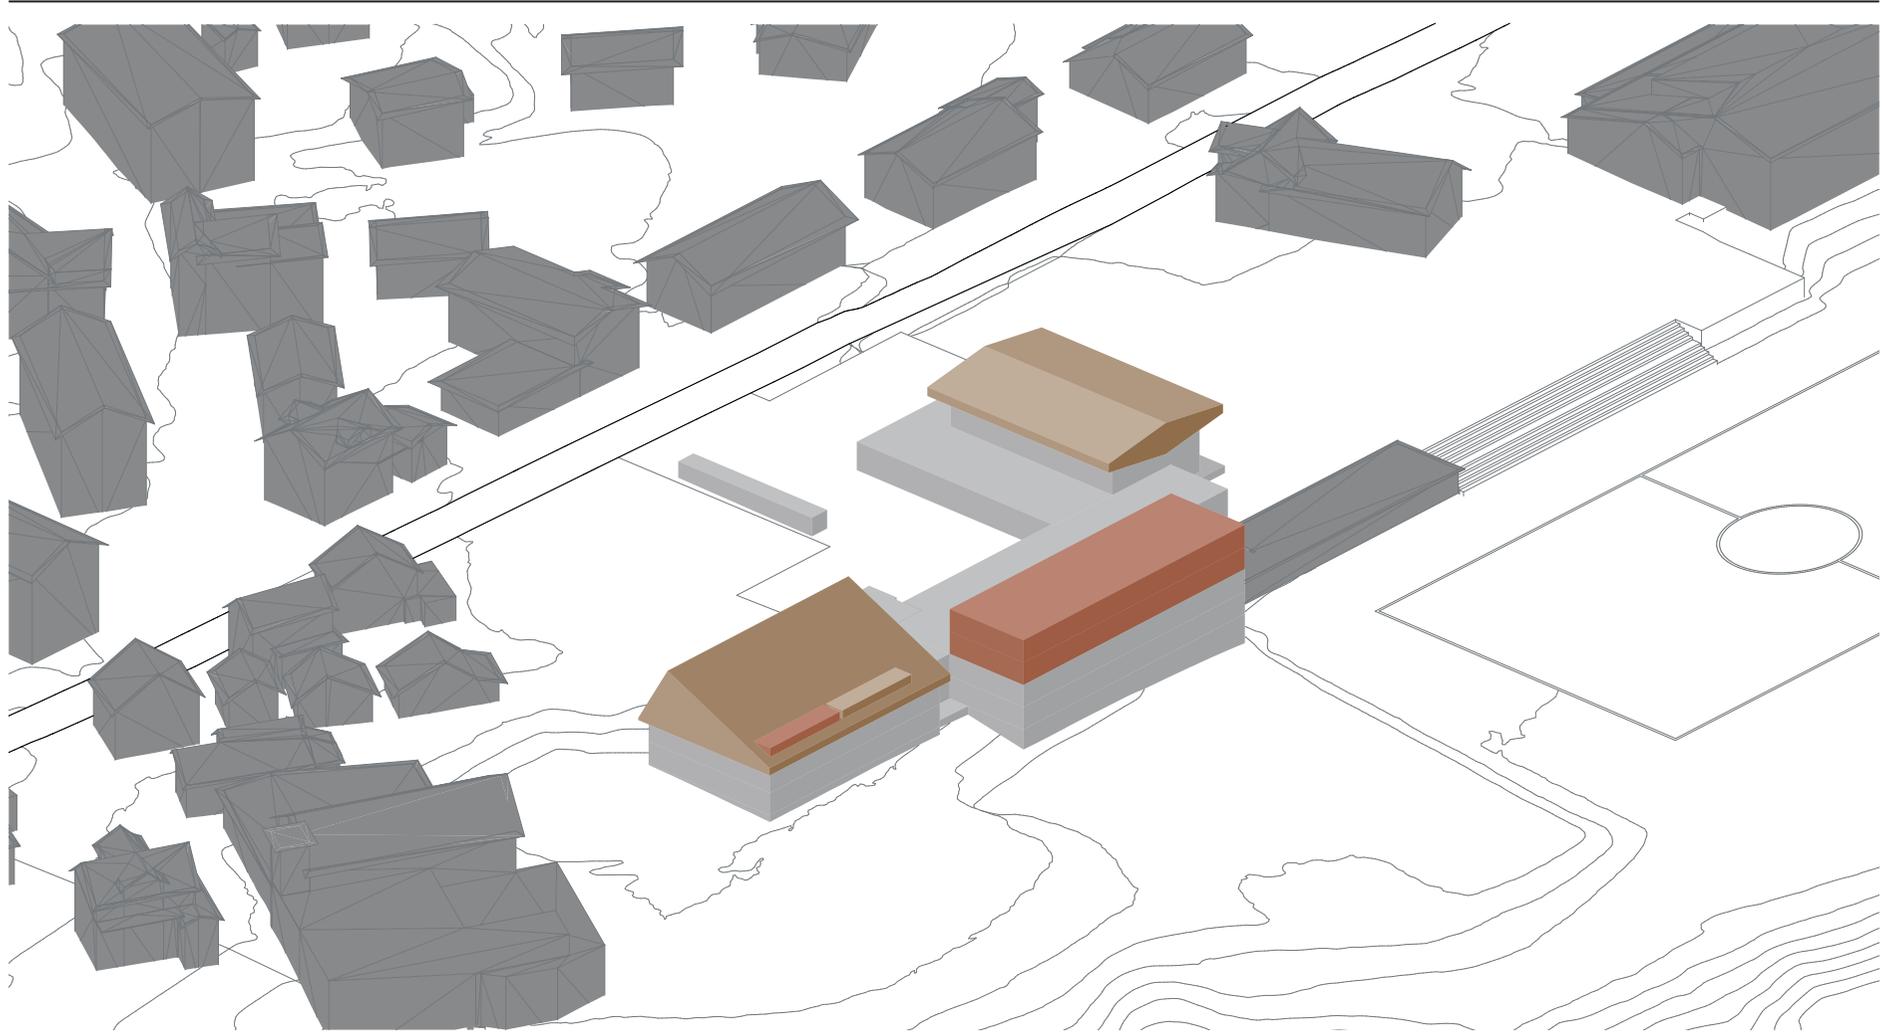
Volumen Aufstockung

Kurz- bis Mittelfristige Abdeckung der Bedürfnisse durch Aufstockung und Ausbau des Bestandes. Für die Befriedigung der Langfristigen Raumbedürfnisse ist ein Erweiterungsbau anzudenken, welcher in Grösse und Setzung den aktuellen Bedürfnissen in der Zukunft angepasst werden könnte.

Ziel 2025 - 15 Klassen
--> **Etappe 1: Aufstockung**

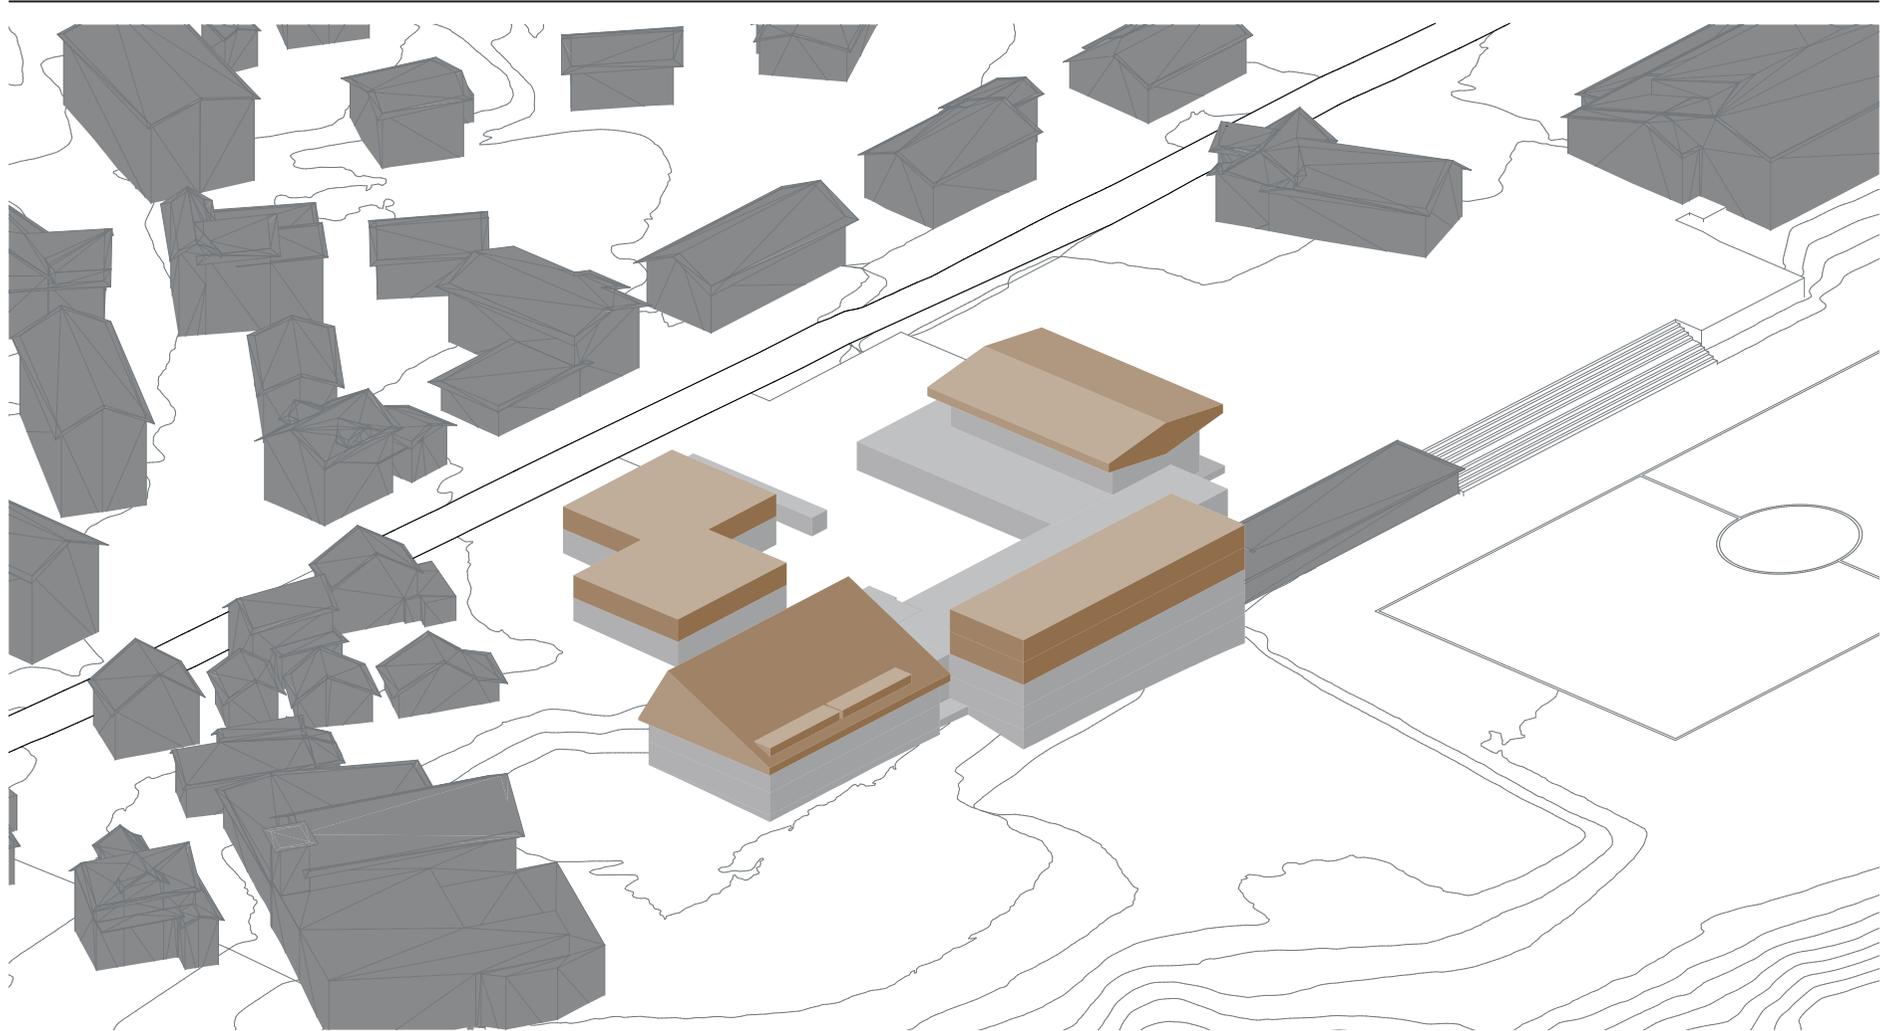
Volumen Erweiterung

Ziel 2035 - 18 Klassen
--> **Etappe 2: Erweiterung**

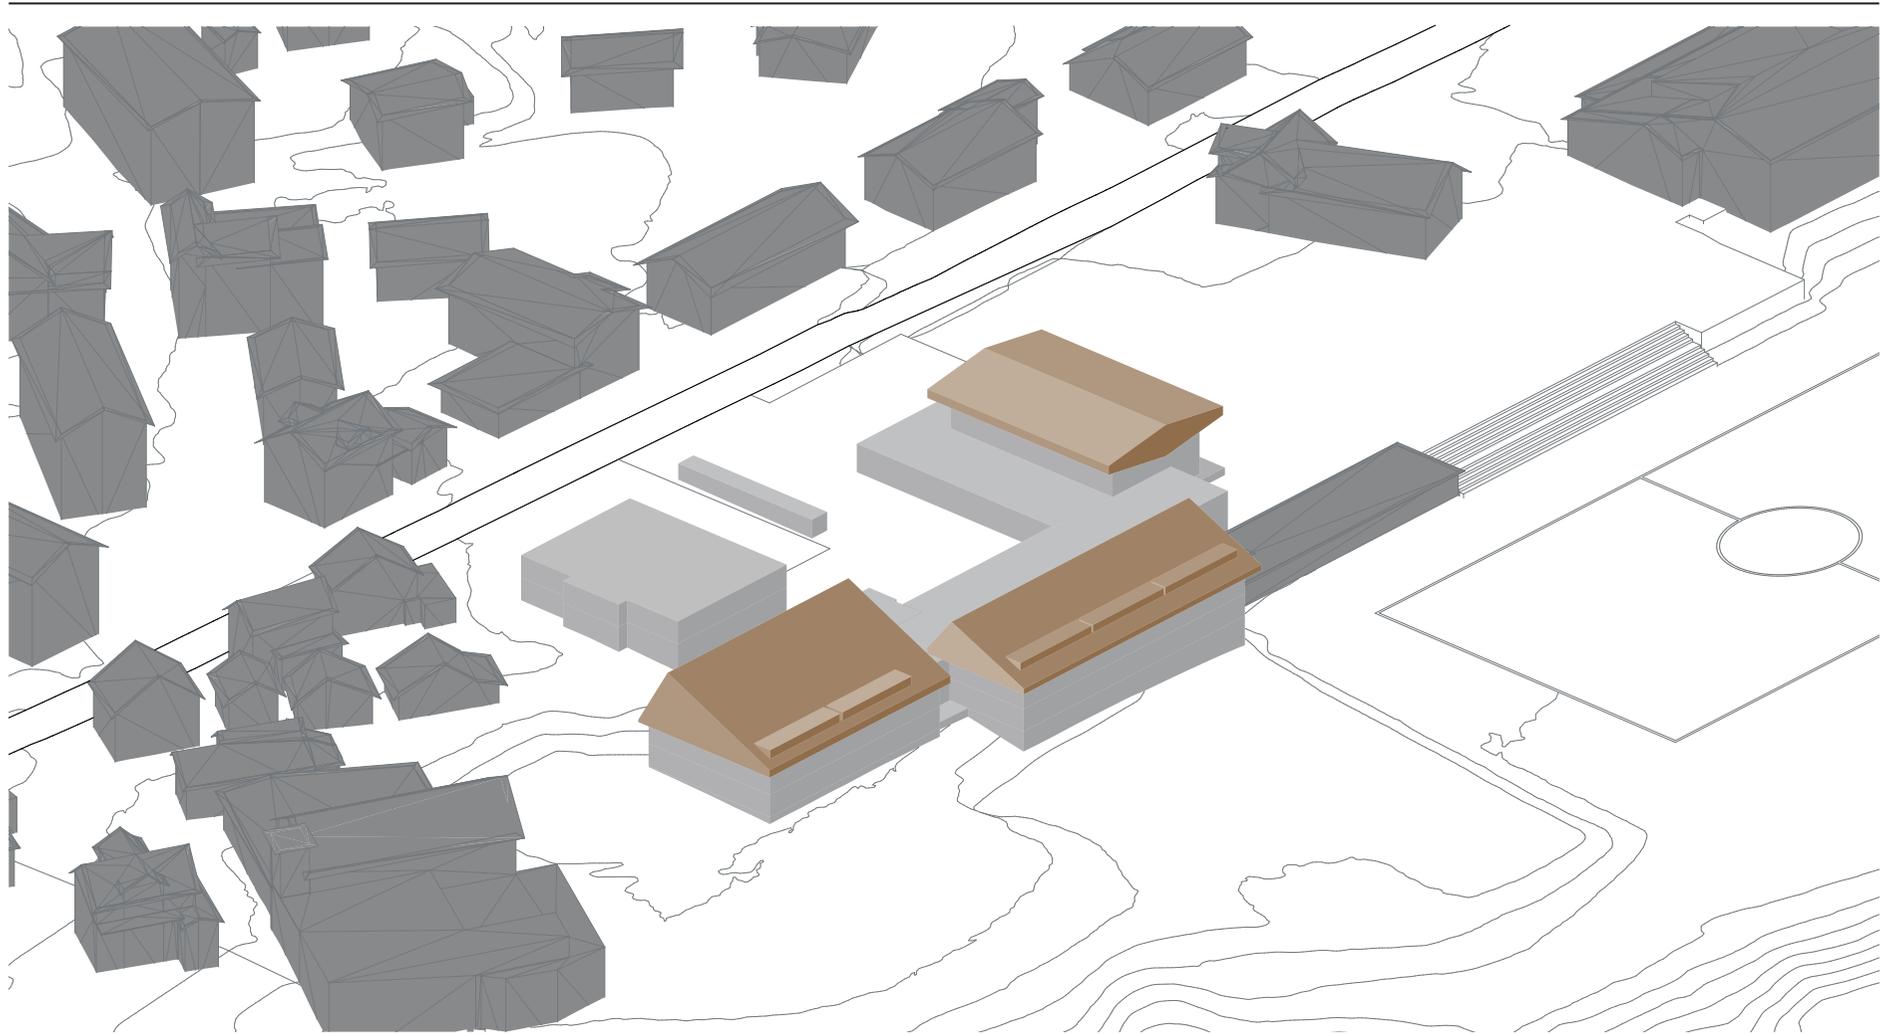
"Arealentwicklung Buchen" Gemeinde Speicher
Volumen Szenario B Etappe 1

Direkt ein Ausweichen auf die grüne Wiese mit einem Etappierbaren Neubau. Dazu nur noch die nötigen Investitionen in den Bestand um eine weitere Nutzung des aktuellen Raumangebots zu gewährleisten.

Ziel 2025 - 15 Klassen
--> **Etappe 1: Neubau Schultrakt**

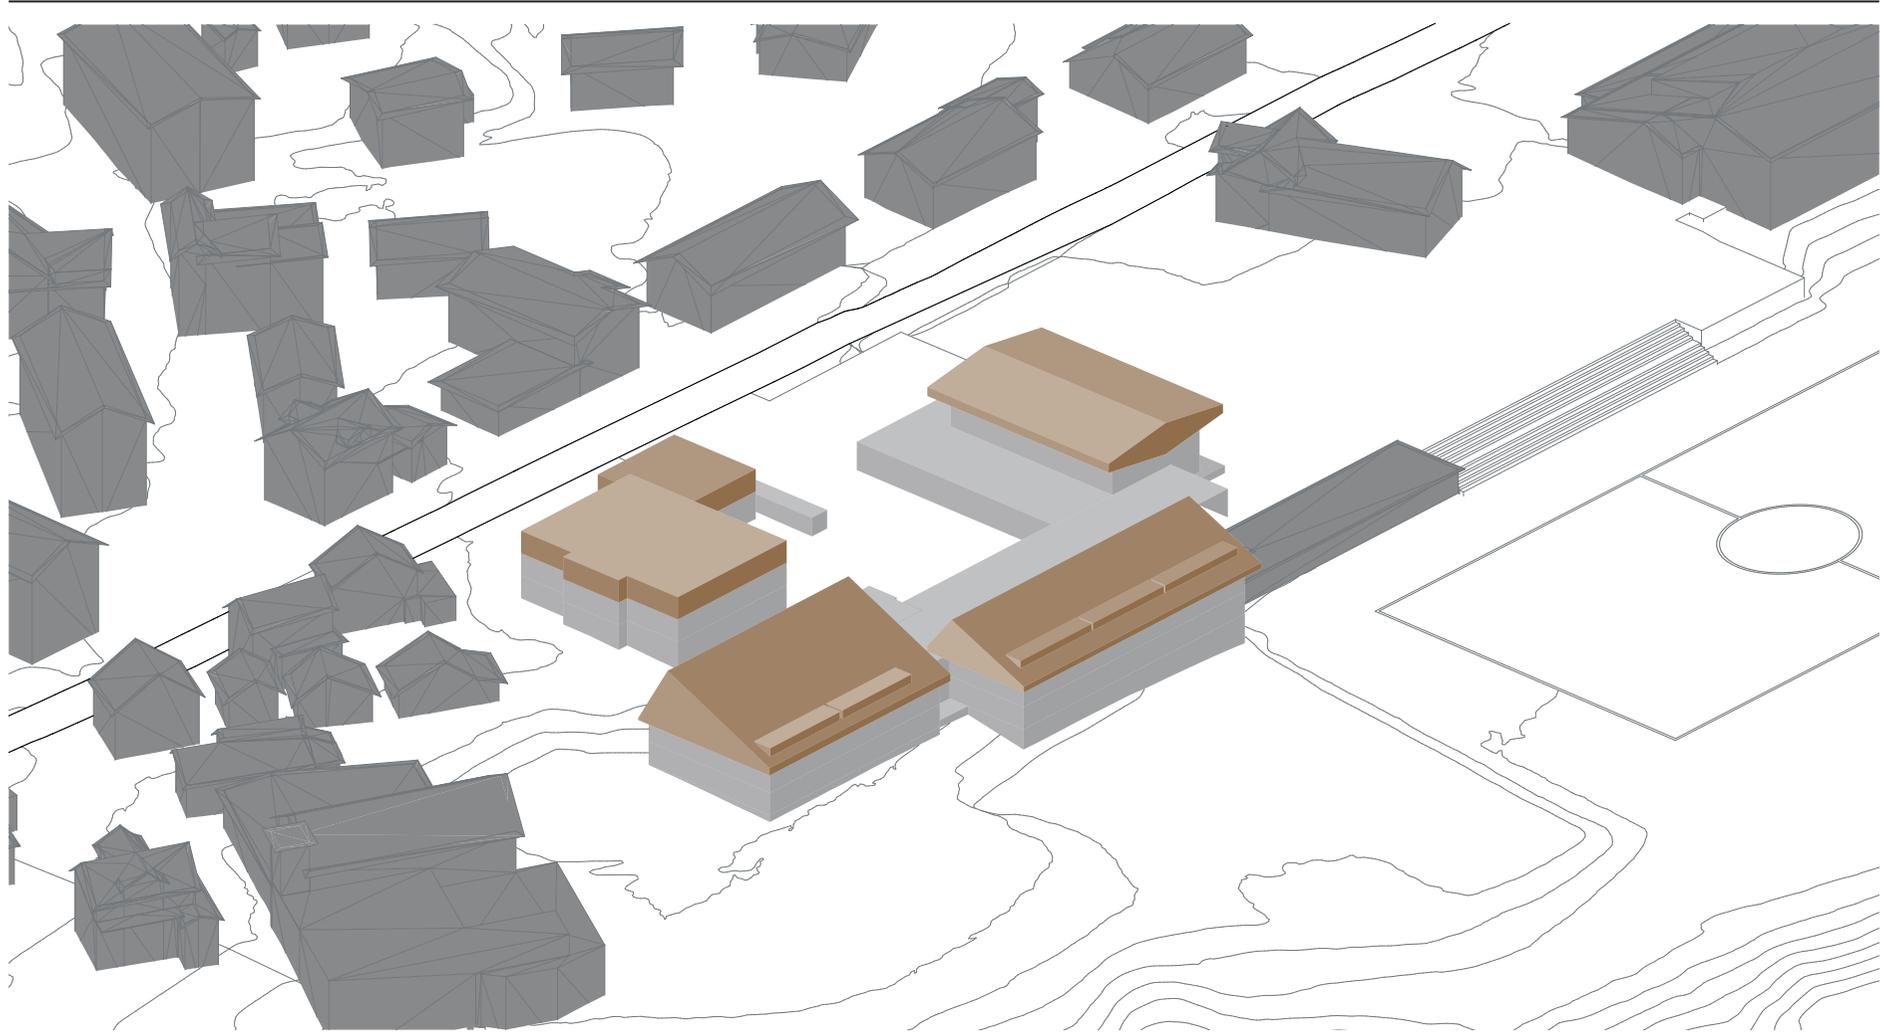
"Arealentwicklung Buchen" Gemeinde Speicher
Volumen Szenario B Etappe 2

Ziel 2035 - 18 Klassen
--> **Etappe 2: Aufstockung Neubau und Erweiterung mit Kita und Tagesstruktur**
