**2014 045****Speicherschwendi AR****Rutschung Städeli / Sumpf / Tobel, Nachführung Gefahrenkarte**

**Bericht zur Gefahrenkarte**

Datum: 05.06.2020, revidiert am 28.09.2021

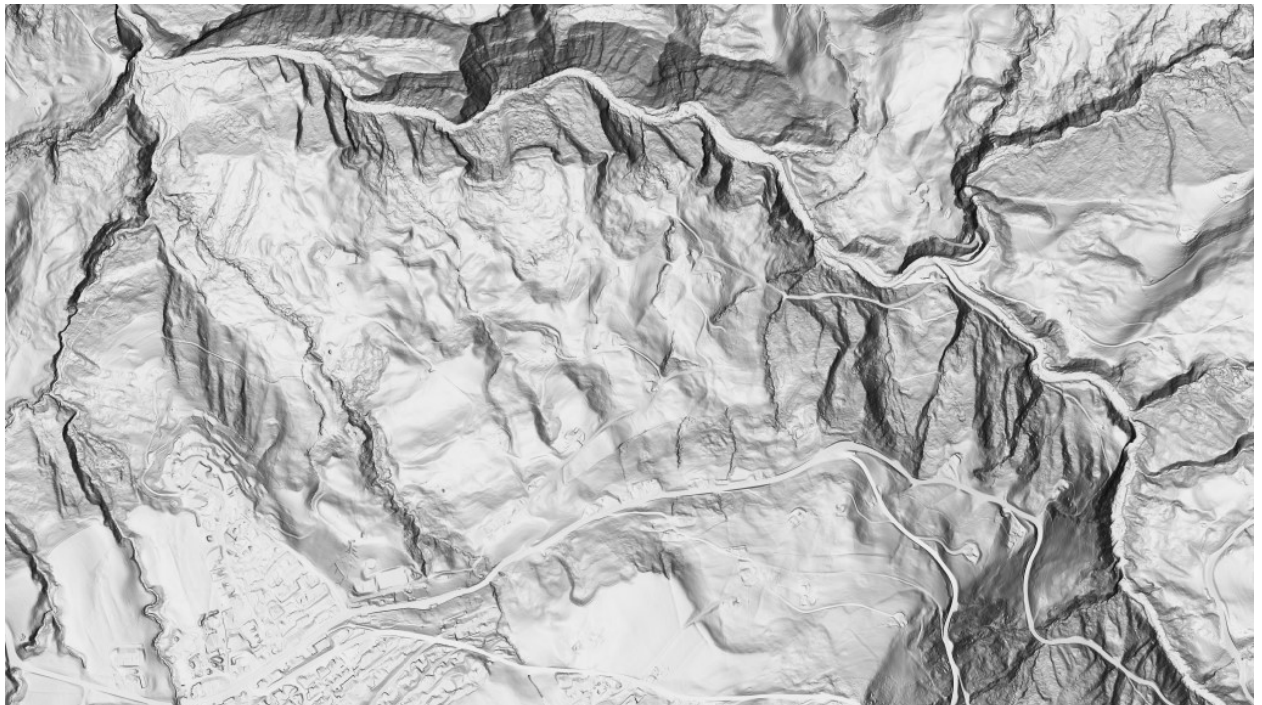
Die zahlreichen Terrassenränder, Hügel, Dellen und Entwässerungsrinnen weisen auf die Rutschungen im Gebiet hin.

Ausschnitt aus Reliefschattierung (swissALTI3D, map.geo.admin.ch).
