Objekt: **Hallenbad Speicher**
Buchenstrasse 32, 9042 Speicher

Zustandsbeurteilung

Beckenumgang des Hallenbads

St. Gallen, 18. Dezember 2018
rev.:

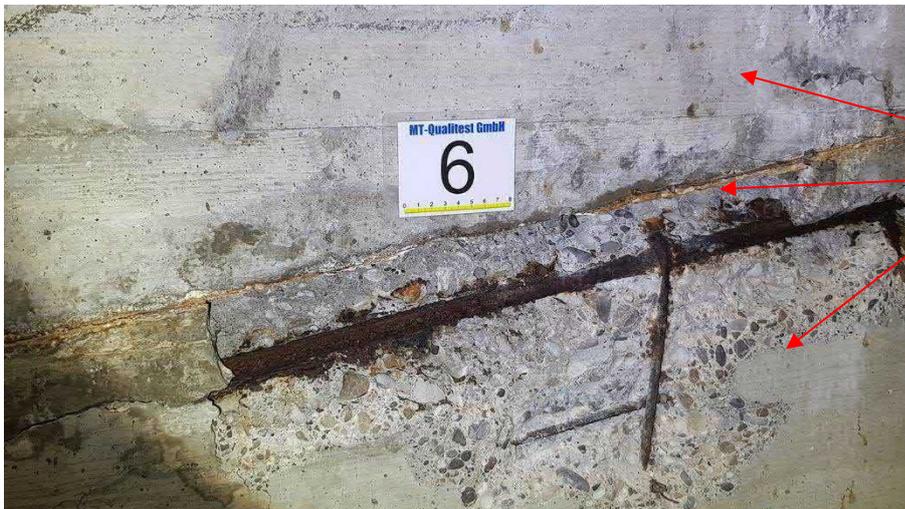
Foto 11
Sondierstelle 6

Die Korrosionsherde befinden sich immer in Bereichen, bei welchen Badwasser durch Risse oder undichte Fugen dringen konnte.

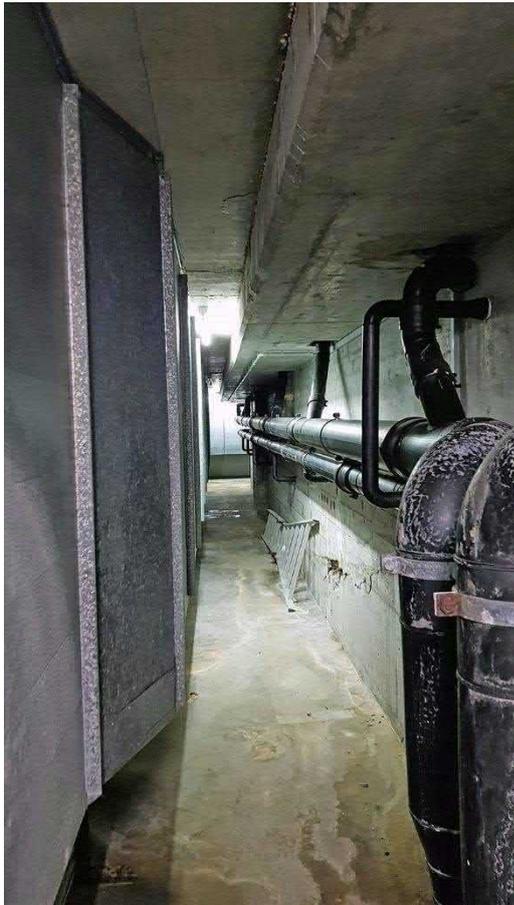
Foto 19

Bohrkernentnahmestellen 1-5

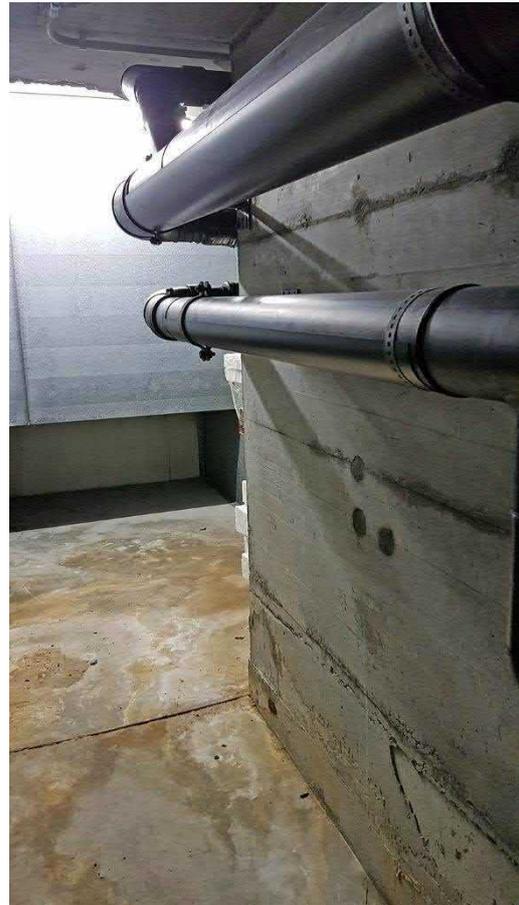
Foto 20

Bohrkernentnahmestellen 6-8

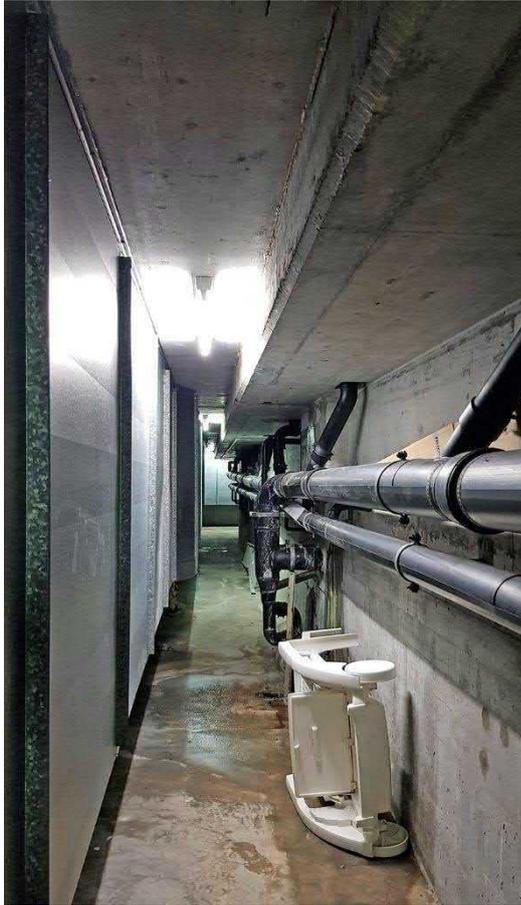
Foto 21

Bohrkernentnahmestellen 9-11

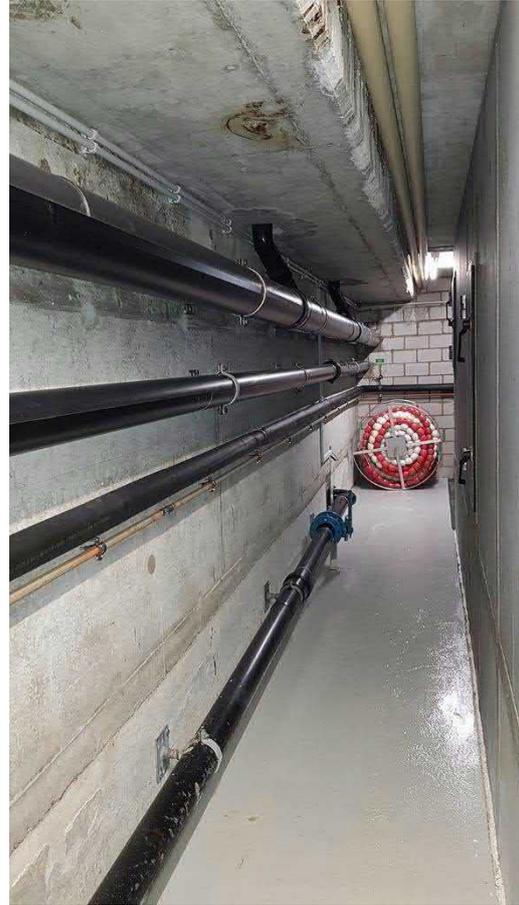
Foto 22

Bohrkernentnahmestelle 12

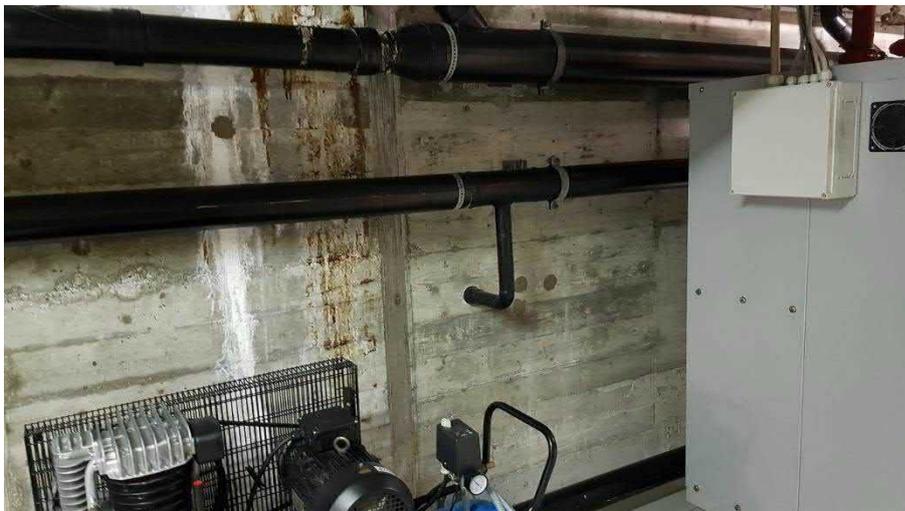
Foto 23

Bohrkern-
entnahmestelle 13-14

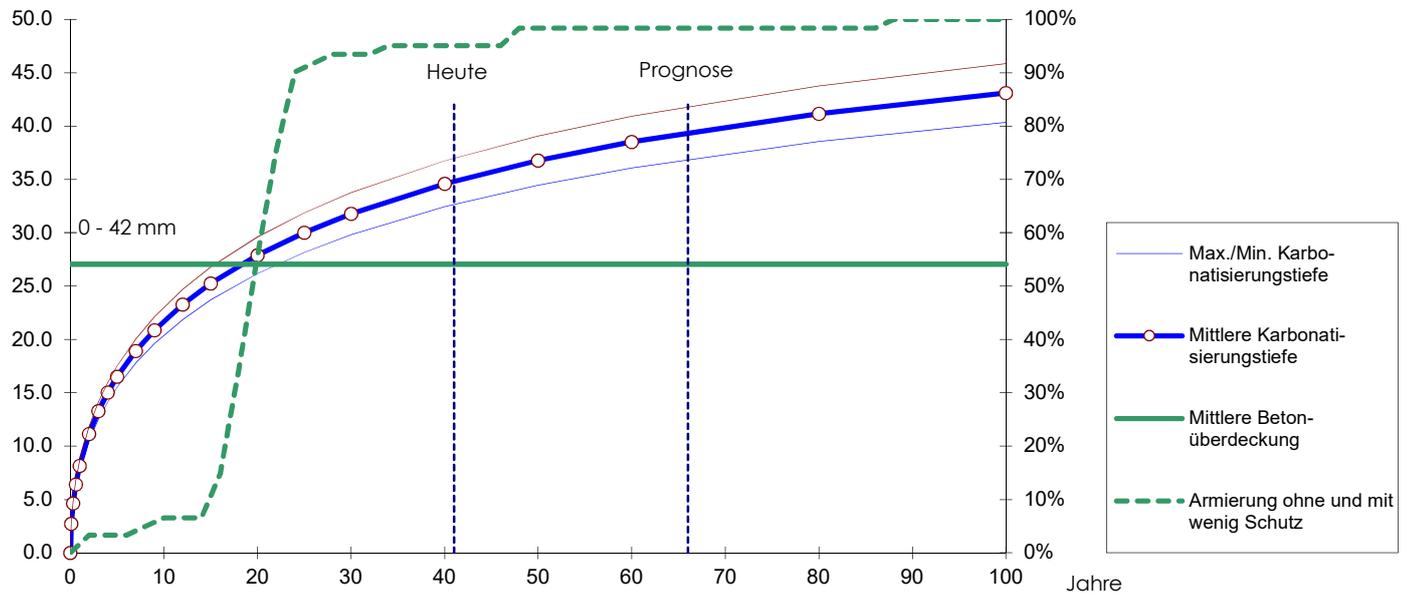
Bestehender Schutzgrad der Armierung

in % der Gesamtbewehrung	Zustand heute	in 25 Jahren	Die Prognose basiert auf dem Ansatz nach R. Frey, 1993
Armierungen ohne und mit wenig Schutz	95.1%	98.4%	
Armier. gut geschützt und wenig gefährdet	4.9%	1.6%	
Mittlere Betonüberdeckung	27.0 mm		
Endkarbonatisierungstiefe	53.2 mm		
Mittlere Karbonatisierungstiefe	34.8 mm	39.4 mm	
Fortschritt der Karbonatisierung	65%	74%	
Die mittlere Karbonatisierungsfront hat die mittlere Armierungsüberdeckung erreicht

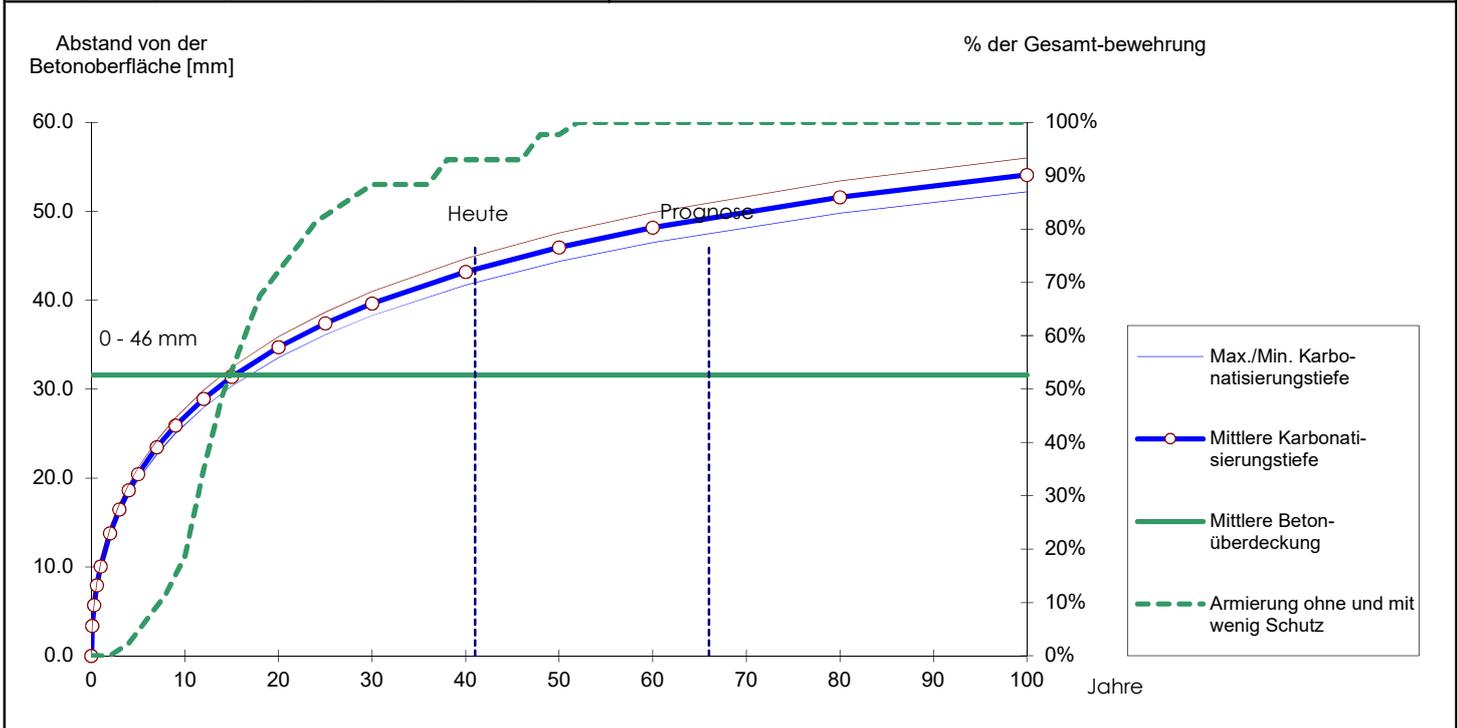
Bestehender Schutzgrad der Armierung

in % der Gesamtbewehrung	Zustand heute	in 25 Jahren	Die Prognose basiert auf dem Ansatz nach R. Frey, 1993
Armierungen ohne und mit wenig Schutz	93.0%	100.0%	
Armier. gut geschützt und wenig gefährdet	7.0%	0.0%	
Mittlere Betonüberdeckung	31.6 mm		
Endkarbonatisierungstiefe	67.5 mm		
Mittlere Karbonatisierungstiefe	43.5 mm	49.3 mm	
Fortschritt der Karbonatisierung	64%	73%	
Die mittlere Karbonatisierungsfront hat die mittlere Armierungsüberdeckung erreicht

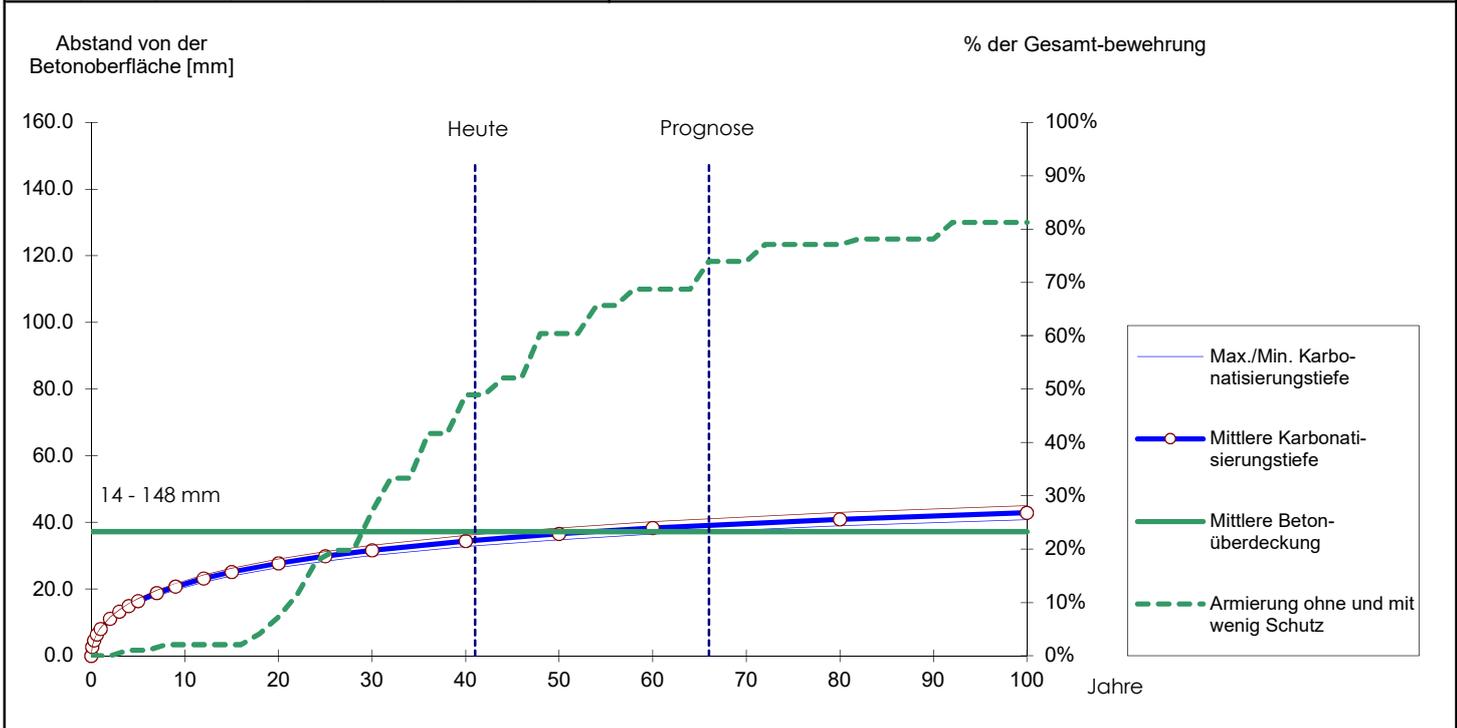
Bestehender Schutzgrad der Armierung

in % der Gesamtbewehrung	Zustand heute	in 25 Jahren
Armierungen ohne und mit wenig Schutz	49.0%	74.0%
Armier. gut geschützt und wenig gefährdet	51.0%	26.0%
Mittlere Betonüberdeckung	37.2 mm	
Endkarbonatisierungstiefe	52.9 mm	
Mittlere Karbonatisierungstiefe	34.7 mm	39.2 mm
Fortschritt der Karbonatisierung	65%	74%

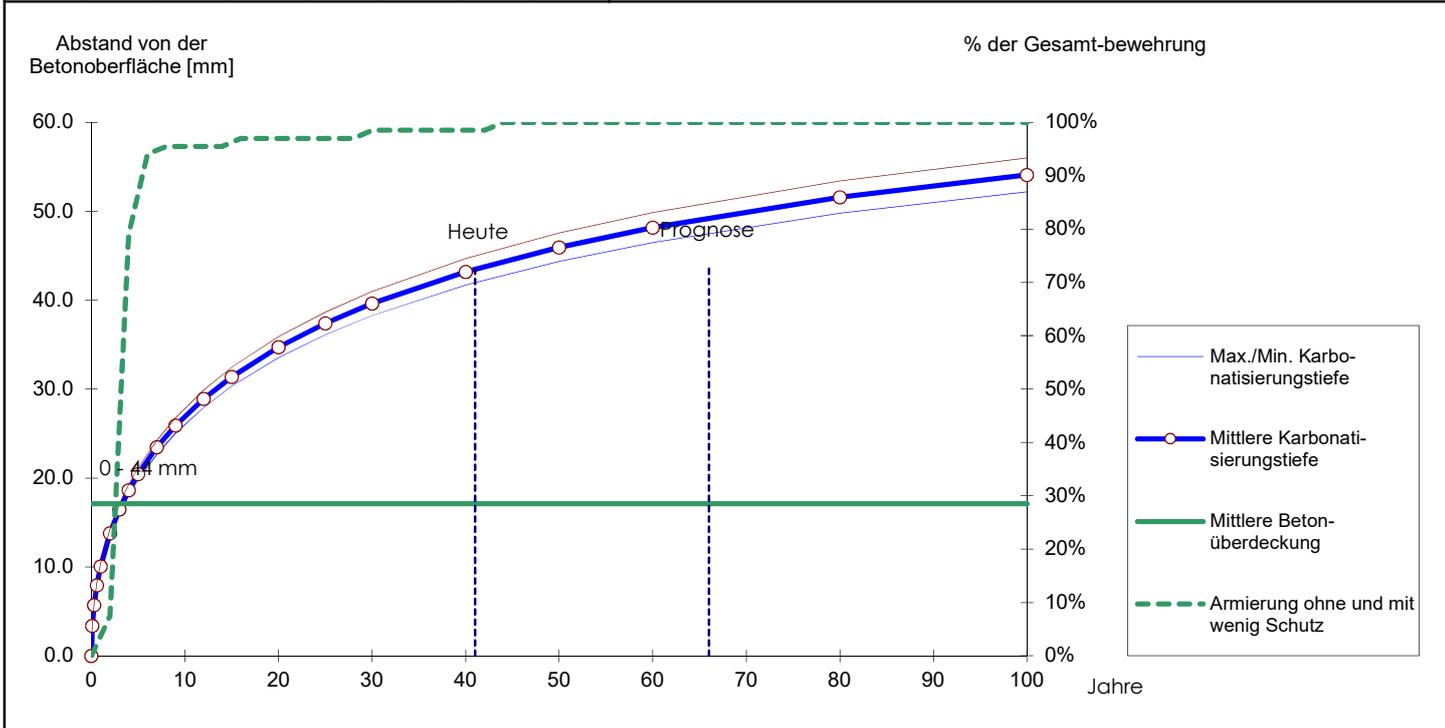
Bestehender Schutzgrad der Armierung

in % der Gesamtbewehrung	Zustand heute	in 25 Jahren	Die Prognose basiert auf dem Ansatz nach R. Frey, 1993
Armierungen ohne und mit wenig Schutz	98.5%	100.0%	
Armier. gut geschützt und wenig gefährdet	1.5%	0.0%	
Mittlere Betonüberdeckung	17.1 mm		
Endkarbonatisierungstiefe	67.5 mm		
Mittlere Karbonatisierungstiefe	43.5 mm	49.3 mm	
Fortschritt der Karbonatisierung	64%	73%	
Die mittlere Karbonatisierungsfront hat die mittlere Armierungsüberdeckung erreicht

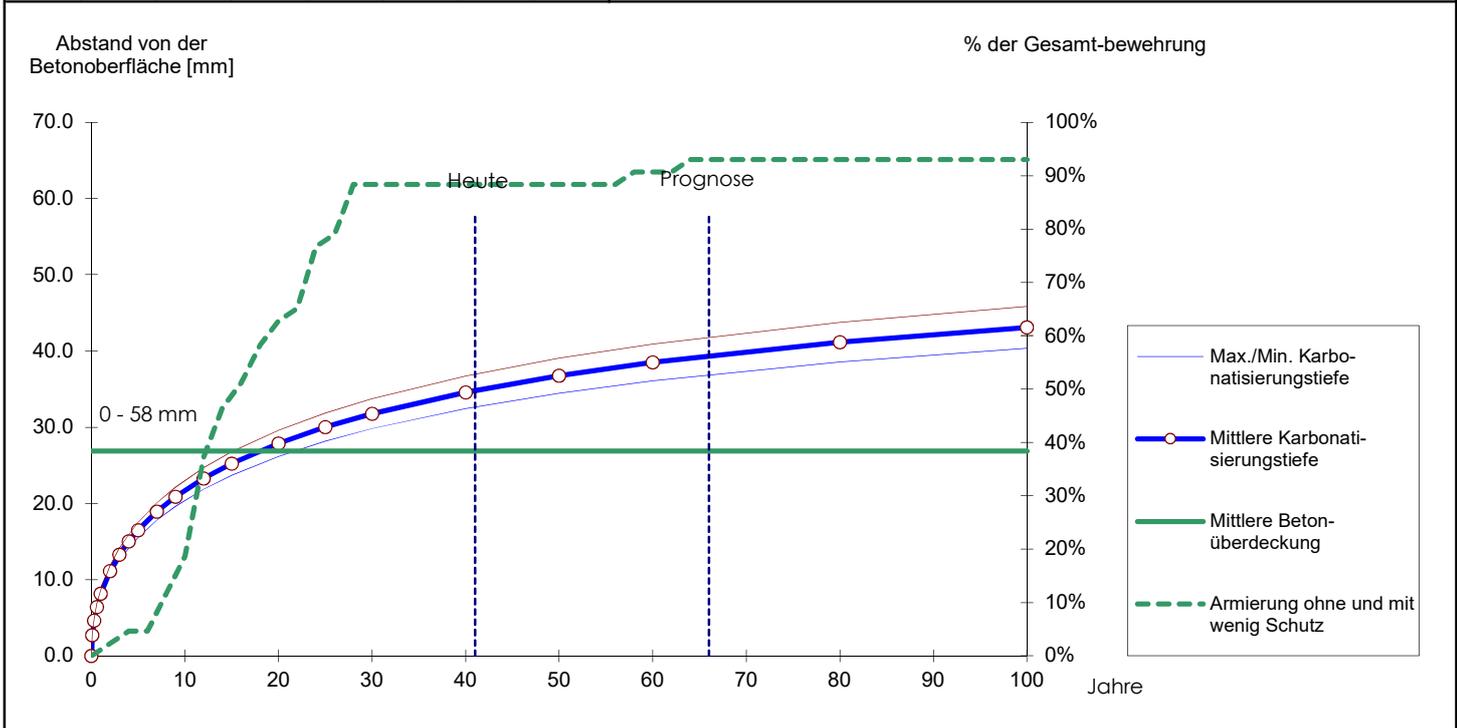
Bestehender Schutzgrad der Armierung

in % der Gesamtbewehrung	Zustand heute	in 25 Jahren	Die Prognose basiert auf dem Ansatz nach R. Frey, 1993
Armierungen ohne und mit wenig Schutz	88.4%	93.0%	
Armier. gut geschützt und wenig gefährdet	11.6%	7.0%	
Mittlere Betonüberdeckung	26.9 mm		
Endkarbonatisierungstiefe	53.2 mm		
Mittlere Karbonatisierungstiefe	34.8 mm	39.4 mm	
Fortschritt der Karbonatisierung	65%	74%	
Die mittlere Karbonatisierungsfront hat die mittlere Armierungsüberdeckung erreicht

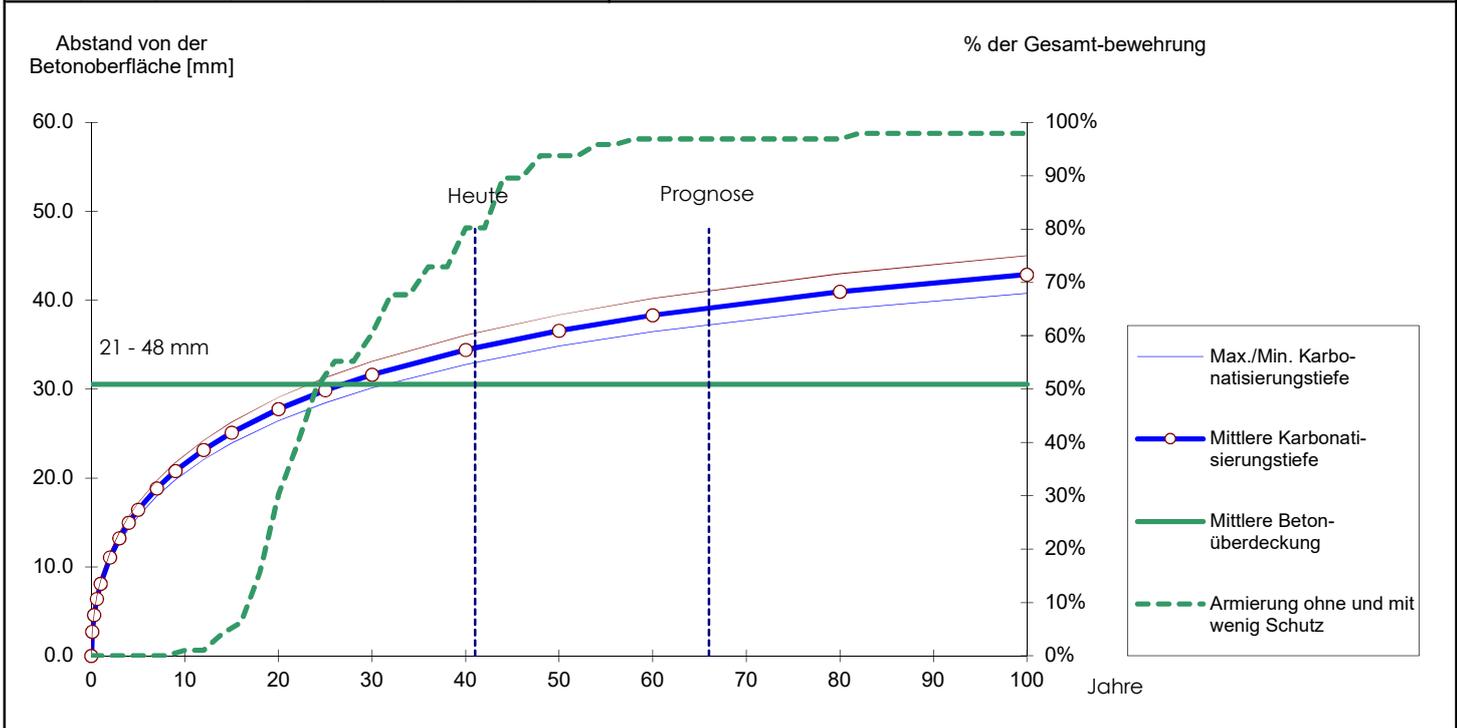
Bestehender Schutzgrad der Armierung

in % der Gesamtbewehrung	Zustand heute	in 25 Jahren
Armierungen ohne und mit wenig Schutz	80.2%	96.9%
Armier. gut geschützt und wenig gefährdet	19.8%	3.1%
Mittlere Betonüberdeckung	30.5 mm	
Endkarbonatisierungstiefe	52.9 mm	
Mittlere Karbonatisierungstiefe	34.7 mm	39.2 mm
Fortschritt der Karbonatisierung	65%	74%

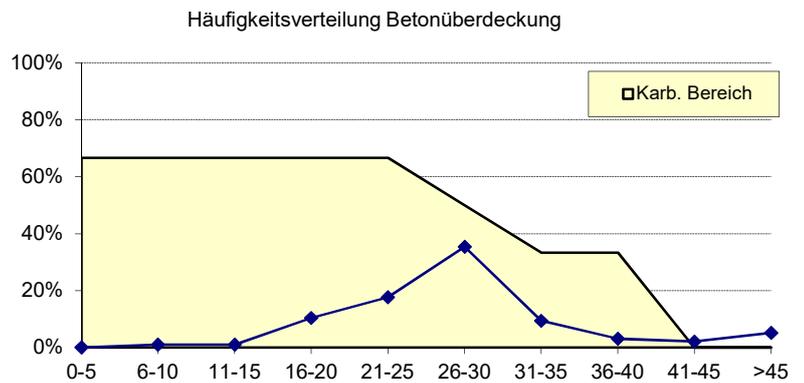
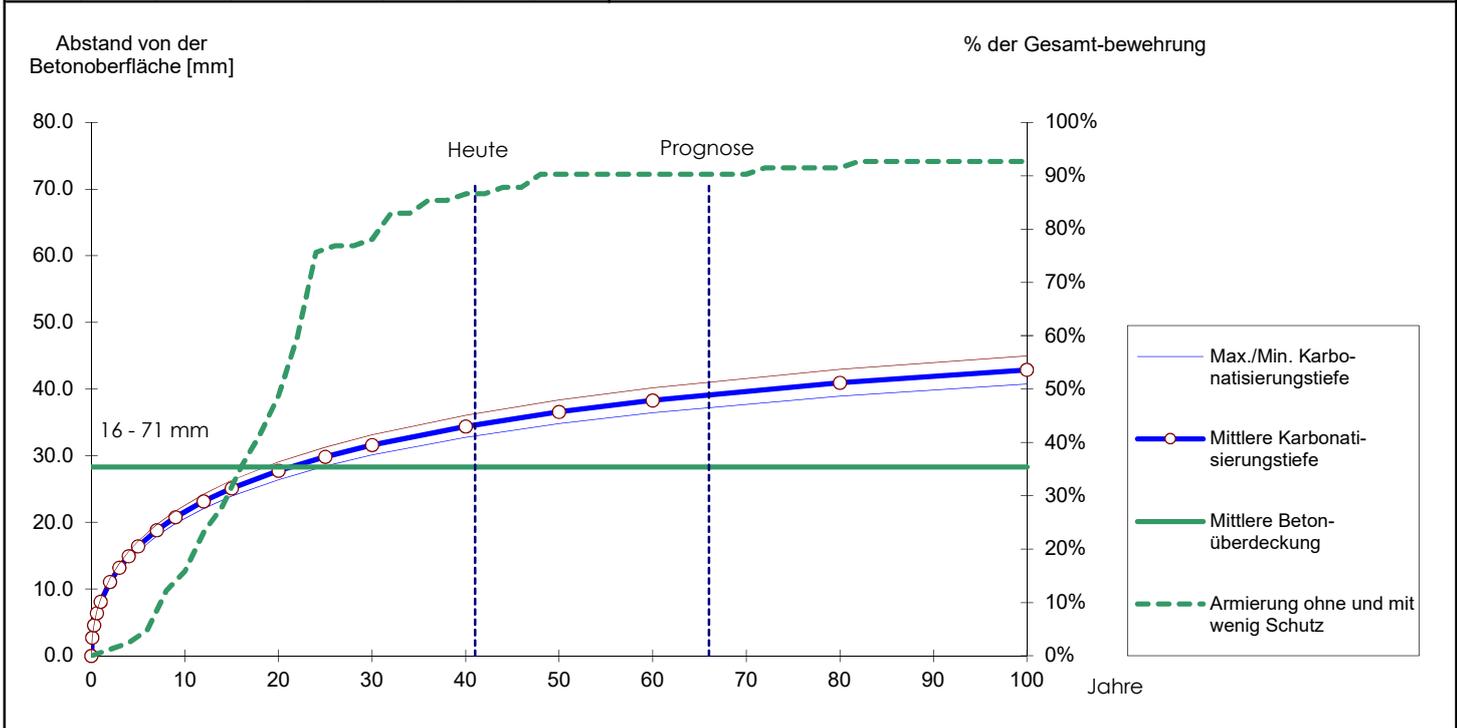
Bestehender Schutzgrad der Armierung

Betonüberdeckung der Armierungsstäbe am Bau gemessen [mm]

in % der Gesamtbewehrung	Zustand heute	in 25 Jahren	Die Prognose basiert auf dem Ansatz nach R. Frey, 1993
Armierungen ohne und mit wenig Schutz	86.6%	90.2%	
Armier. gut geschützt und wenig gefährdet	13.4%	9.8%	
Mittlere Betonüberdeckung	28.3 mm		
Endkarbonatisierungstiefe	52.9 mm		
Mittlere Karbonatisierungstiefe	34.7 mm	39.2 mm	
Fortschritt der Karbonatisierung	65%	74%	
Die mittlere Karbonatisierungsfront hat die mittlere Armierungsüberdeckung erreicht
