## Speicher, Hallenbad Buchen

### Bestandesaufnahme inkl. KS +/- 25%

Technischer Bericht, Objekt Nr. 1135.001  
Winterthur, 29. Juni 2019

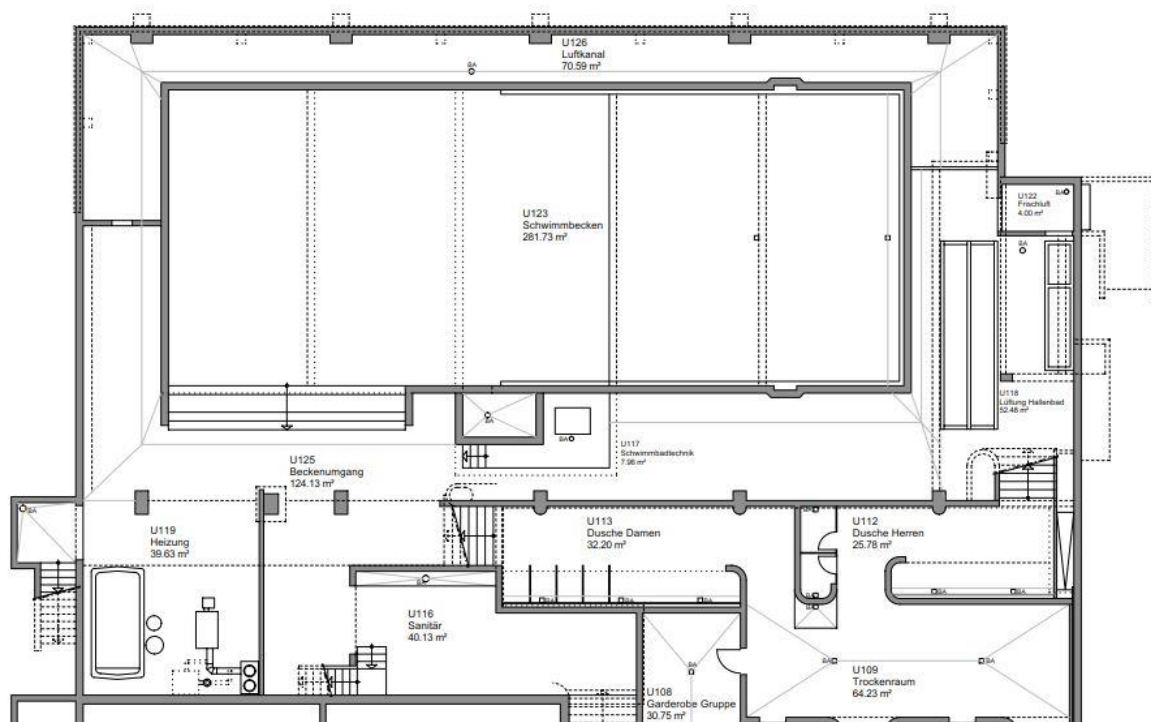
Abbildung 8: 2. Untergeschoss mit Beckenumgang und Technikräume

Im Zuge der beschriebenen Sanierungsmassnahmen bei den Sanitär- Heizungs- Lüftungs- und Elektroinstallationen sind auch bauliche Anpassungen notwendig. Dies betrifft die Baustruktur sowie Ausbauten.

Für diese Arbeiten wird ein Betrag eingerechnet, welcher in einem folgenden Vorprojekt genauer definiert werden muss.

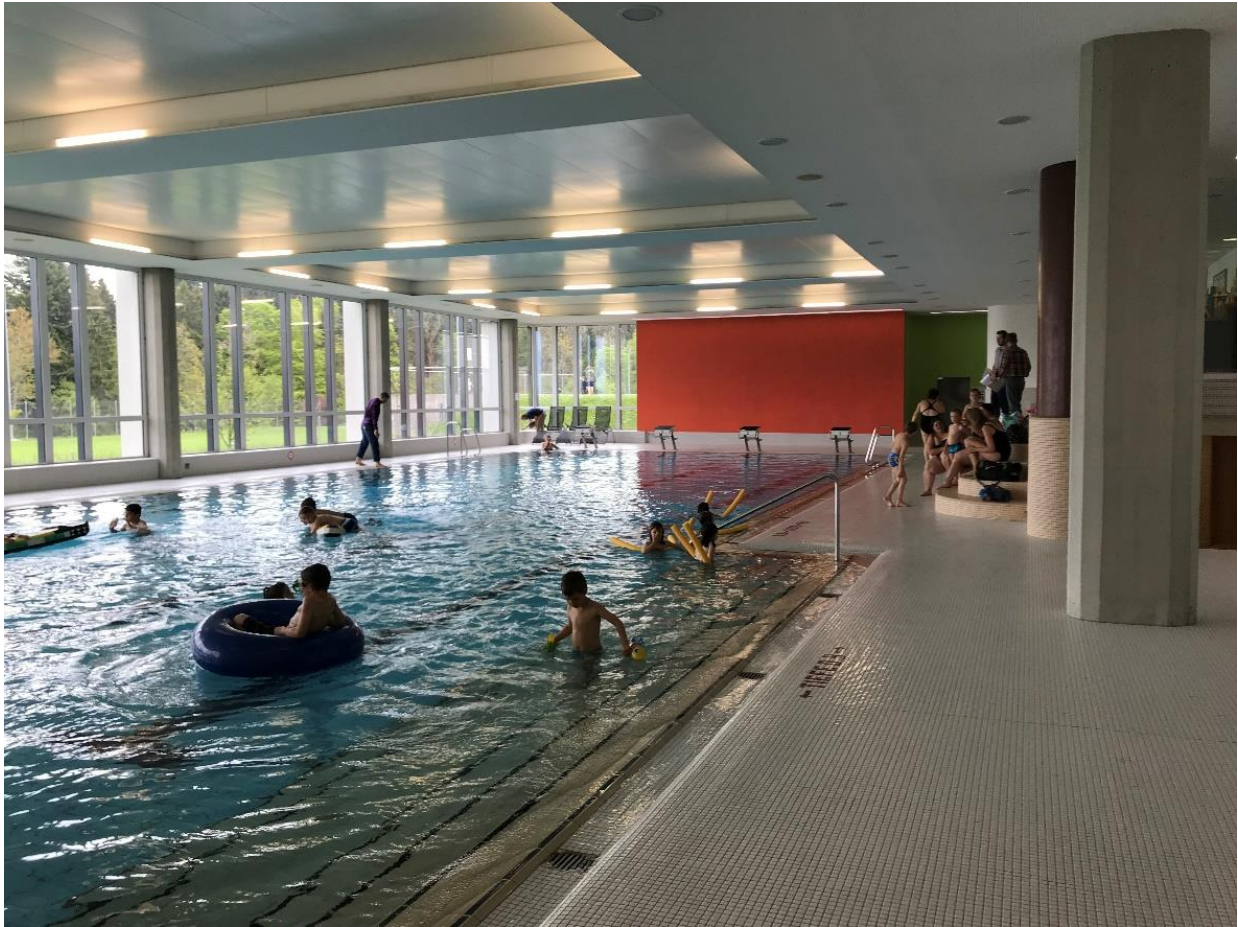
Abbildung 9: Hallenbad

Das Hallenbad ist teilsaniert und wirkt neuwertig. Aufgrund der bereits erwähnten Schäden an der Aussen-seite der Betonwanne des Beckens ist anzunehmen, dass die innenliegende Abdichtung beschädigt ist oder fehlt.

Der genaue Aufbau der bestehenden Abdichtungen und der darüber liegenden keramischen Beläge muss in Erfahrung gebracht oder anhand von Bohrkernen exakt bestimmt werden.

Für die Beurteilung der Massnahmen und Kosten für die Sanierung der Betonbecken wird ein Kompletter-satz der keramischen Beläge und der Spachtelschichten angenommen.

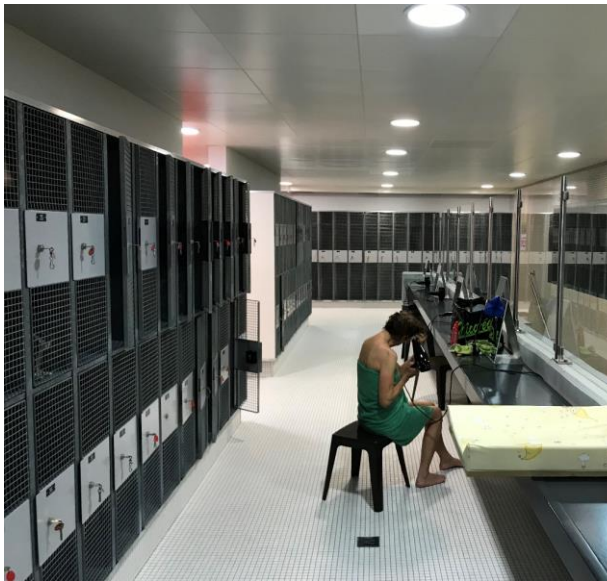
Abbildung 12: Vorplatz Garderoben

Grundsätzlich sind die bestehenden Oberflächen im Eingangsgeschoss mit den Garderoben intakt.

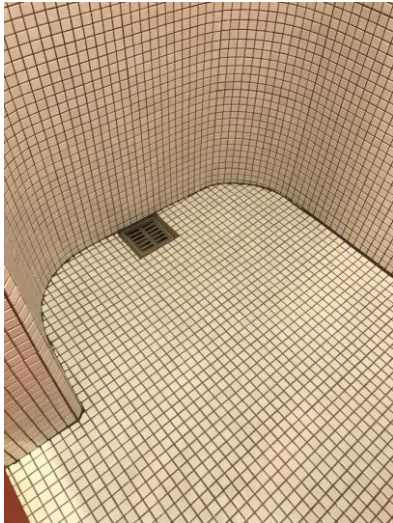
Abbildung 15: Bestehender Ablauf

Der sanitäre Bereich über dem Technikraum scheint optisch intakt. Im Zuge der Sanierungen von Sanitären Apparaten und Installationen müssen diverse Wände und z.T. Böden geöffnet werden.

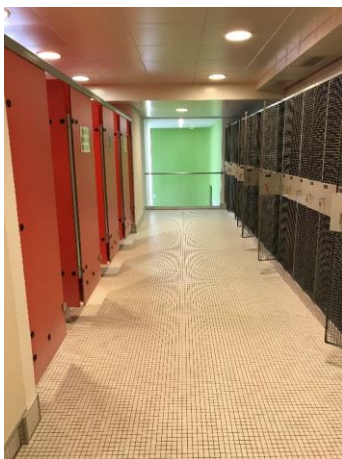
Abbildung 30 Diffusionsgitter Garderoben

Für die Be- und Entlüftung der Garderoben und Duschen ist ein separates Lüftungsgerät vorhanden. Die Lüftungsanlage für die Garderoben ist ebenfalls aus dem Erstellungsjahr. Technisch ist das Gerät mit einem Lufterhitzer und einem Platten- / Kapillarrohr-Wärmetauscher ausgerüstet. Die Leitungsführung innerhalb des Garderobenbereichs ist augenscheinlich in Ordnung, aufgrund geänderter energetischer Anforderungen jedoch zu klein dimensioniert. Die Zuluft wird mittels Diffusionsgitter und Deckenauslässen (in der Hohldecke) eingebracht. Die Abluft wird mittels Gitter und Tellerventilen abgezogen. Die Leitungsführung und Positionierung der jeweiligen Luftdurchlässe sind durchdacht und sinnvoll. Diese könnte bei einer Erneuerung so übernommen werden.

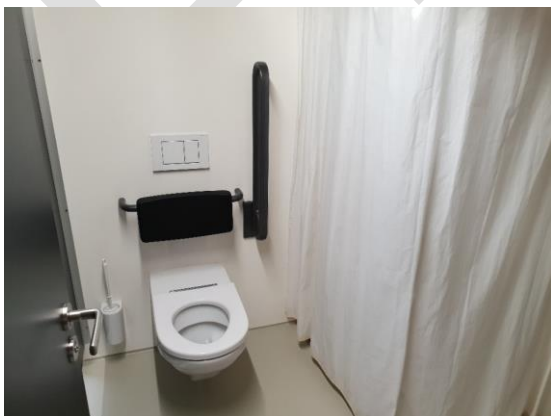
Abbildung 36 IV-WC mit Dusche

Im Erdgeschoss befindet sich ein IV- WC mit Dusch- Anlage. Dieses wurde kürzlich erneuert und ist in einem neuwertigen Zustand. Ebenfalls im Erdgeschoss befindet sich der Sanitätsraum. Der dort verbaute Waschtisch ist ebenfalls neuwertig. Bei diesen Installationen sind keine Arbeiten vorgesehen.
