Hallenbad Buchen
9042 Speicher

Vorprojekt Sanierung

Technischer Bericht

Objekt Nr. 5544.10
Winterthur, 26. Februar 2021

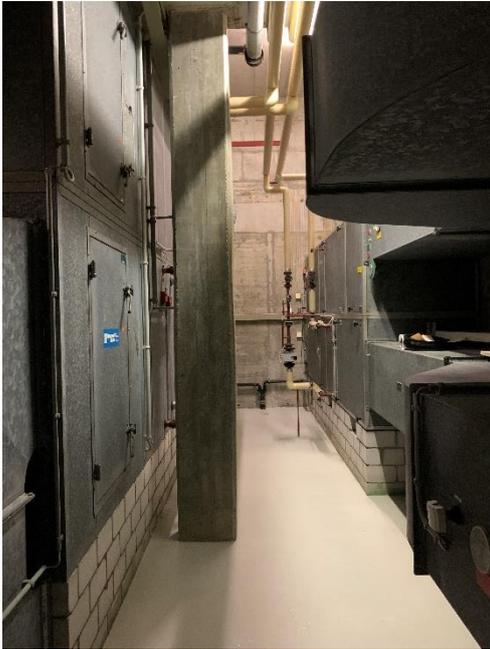
Abbildung 24: Lüftungsanlage Schwimmhalle und Umkleide/Nasszellen

Die Lüftungskanäle sind in einem teilweise sehr schlechten Zustand. An mehreren Stellen sind sie stark korrodiert. Die aufbereitete Zuluft wird über ein Kanalnetz im Beckenumgang verteilt und über die bestehenden Gitter im Bereich der Fenster eingeblasen. Die Einlässe sollten gereinigt werden und müssen nicht ersetzt werden. Die Abluft wird über Deckengitter abgeführt und im Hohlraum der Decke über die Steigzone zum Gerät geführt.

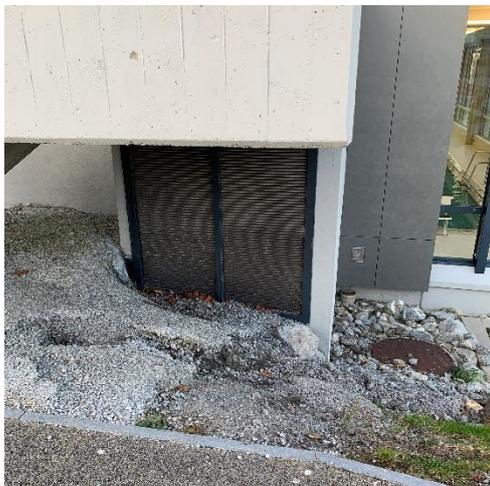
Abbildung 26: Aussenluftansaugung

Die bestehende Aussenluftansaugung ist direkt über dem Boden. Dies entspricht nicht den zulässigen Normen. Das Gitter der Aussenluftansaugung sollte in der Höhe um mind. 50 cm frei gelegt werden, um Wasser und Dreck und eventuelle Bodengase am Eindringen zu hindern.

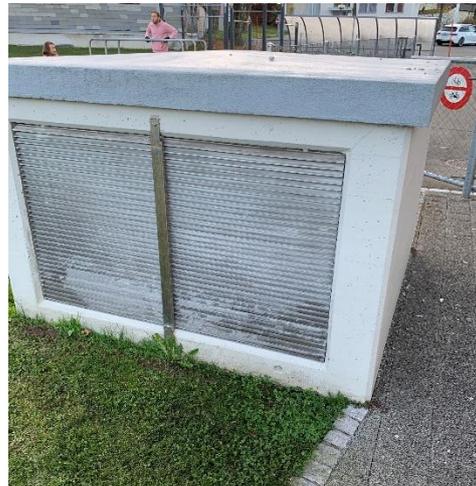
Abbildung 27: Fortluftaustritt

Die Fortluftanordnung ist hingegen in Ordnung. Der horizontale Abstand zur Fortluft ist mit 5 m Abstand ausreichend, da die Fortluft nicht Geruchs- oder Partikelbelastet ist (keine Grossküche, Tiefgarage usw.).

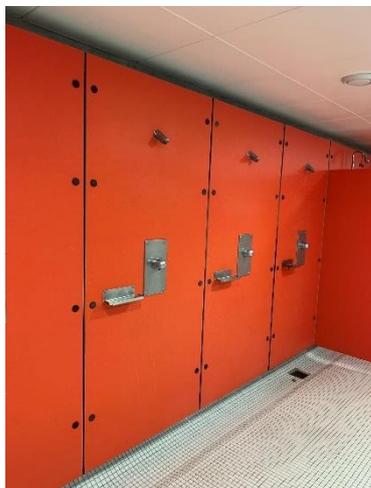
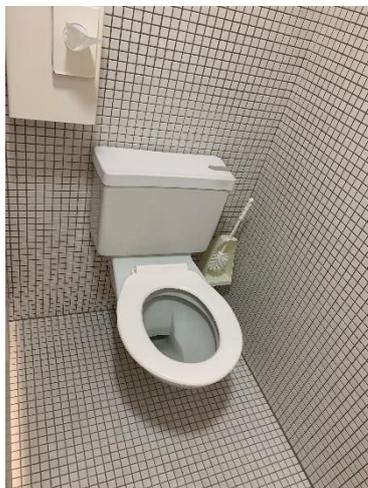
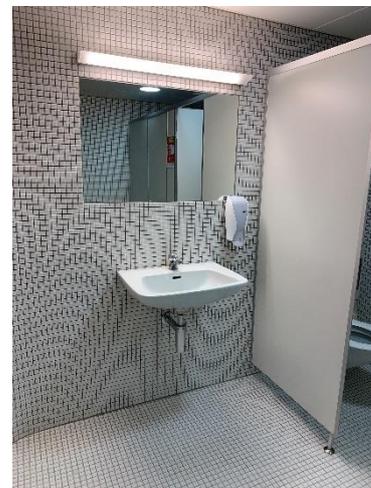
Abbildung 28: Duschen

Abbildung 29: Damen WC

Abbildung 30: Waschtisch WC- Damen

Das Alter und die Grundrissanpassung führt zum Ersatz sämtlicher Sanitärapparate. Die Garderobe im EG wird mit einer behindertengerechten Garderobe inkl. IV WC und Dusche ausgestattet. Mit der Neuordnung der Apparate in den Duschen und Nasszellen wird der Sichtschutz vom Hallenbad gewährleistet. Die neu angeordneten Duschen werden mittels Rinne zu den bestehenden Bodenabläufen geführt und an die bestehende Kanalisation angeschlossen. Bei den Nasszellen werden Vorwandlelemente erstellt, um ohne grosse bauliche Eingriffe an die bestehende Kanalisation anzuschliessen.

Massnahmen	Bemerkung
Komplettersatz der Sanitärapparate	
Erschliessung der neuen Nasszelle in Umkleide IV EG

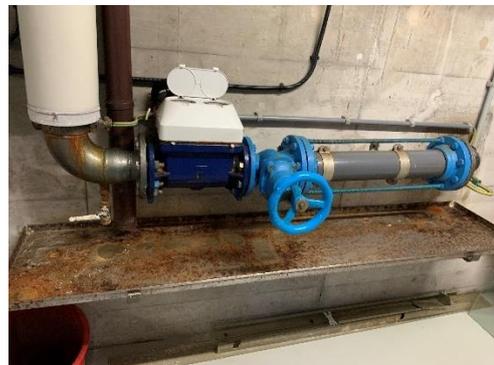
Abbildung 32: Hauptzuleitung

Die Kaltwasserleitungen im Hallenbad Speicher sind aus der Erstellungszeit. Die bestehenden verzinkten Leitungen weisen an diversen Stellen äussere Korrosion auf. Sämtliche Leitungen sind durch Edelstahlrohre zu ersetzen. Im Zuge der Sanierung von 2013 wurden vereinzelt Apparate im Technikraum ersetzt oder erneuert, diese sind so zu belassen.

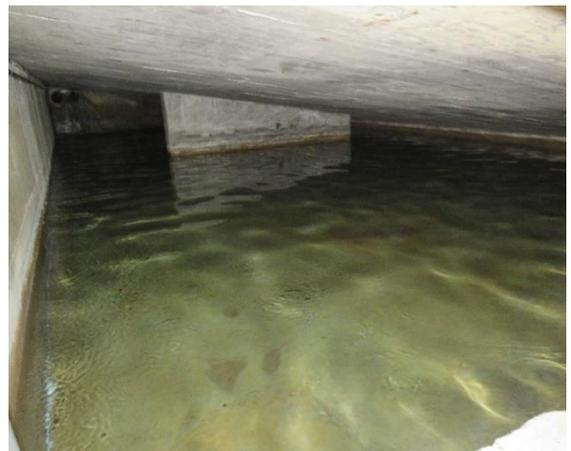
Abbildung 41: Ansicht ins AGB

Ausgleichsbecken: Der Zustand des betonierten AGB konnte, da in Gebrauch, nicht begutachtet werden. Es sind jedoch weder Undichtigkeiten noch Kapazitätsengpässe vom Betrieb gemeldet worden. Das Becken befindet sich unter dem Schwimmbadbecken, direkt in der Schräge vom Schwimmer zum Nichtschwimmerbereich. Es ist eine Sanierung wo nötig und eine neue Beschichtung vorgesehen.

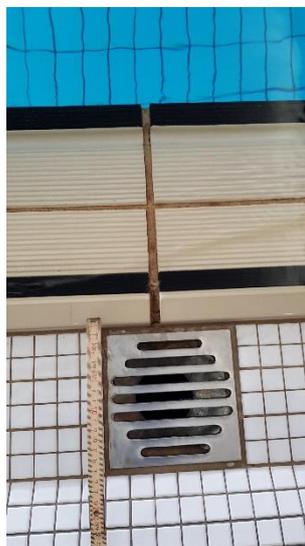
Abbildung 46: flache Rinne mit Ablauf

Massnahmen	Bemerkung
DN 100 Abläufen in der neuen Rinne	
Allenfalls Anpassungen an den Beckeneindüsung	
Bodenablauf nur für Entleerung	
Neue Verrohrung Vor- und Rücklauf

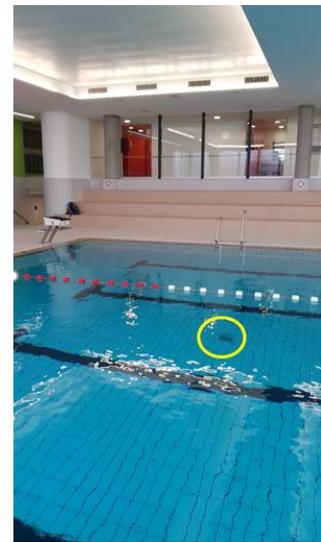
Abbildung 47: Bodenablauf SB

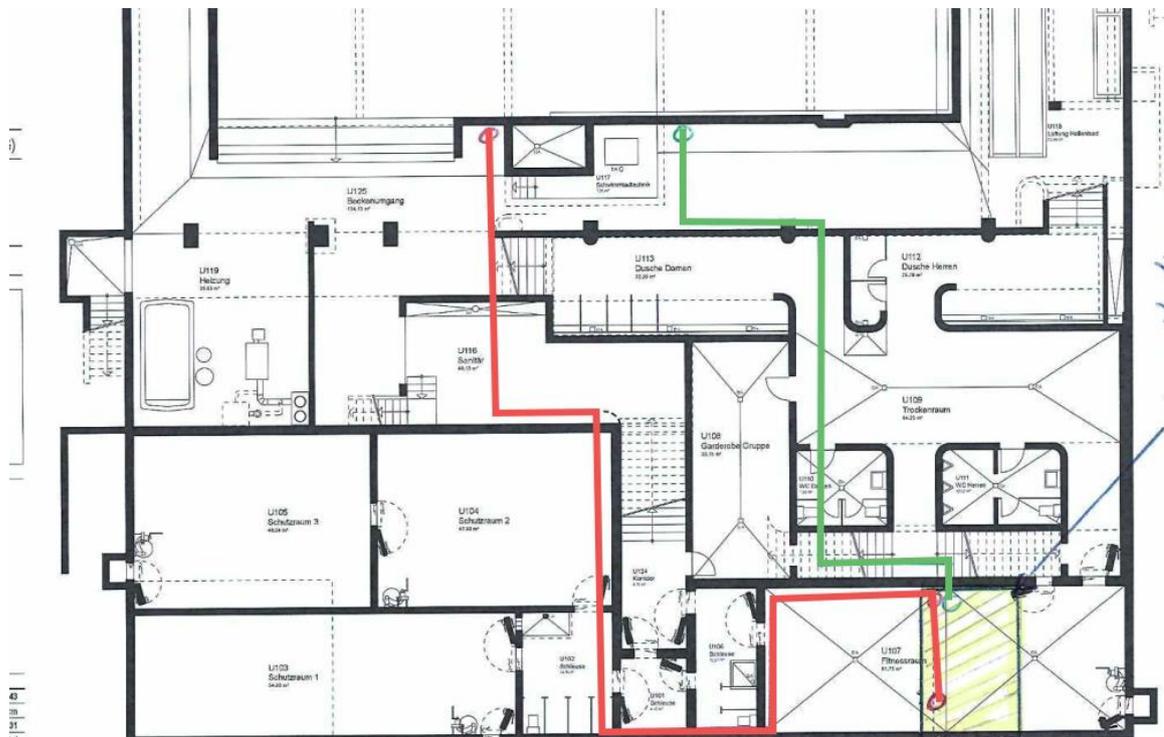
Abbildung 48: rot: Schwefelsäureleitung, grün: Chlor

Massnahmen	Bemerkung
Doppelwandige IBC Container	
neue Leitungsführung Chemie	
Salz-Elektrolyseanlage	
Anpassen der Säure- Chlordosierung	
Ergänzen der Chemikaliendosierung im Spülwasserbecken	
Neue Flockungsanlage	
Neue Chlor- und pH-Messung, inkl. im Spülwasserbecken

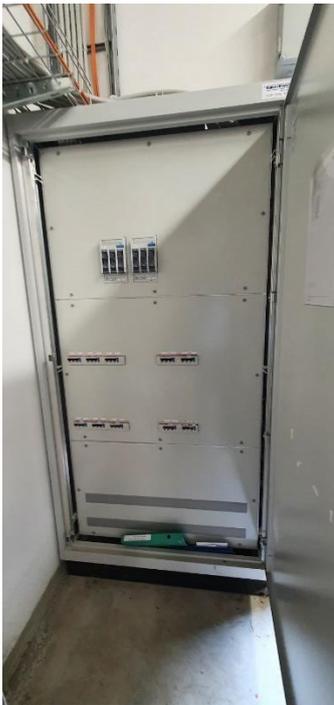
Abbildung 50: UV PV-Anlage im Abstell- und Geräteraum

Massnahmen	Bemerkung
Umschaltung der Abgänge für die PV-Anlage (zwei Zuleitungen) auf die neue HV	
Rückbau und Entsorgung bestehende UV der PV-Anlage im 1. UG	
Ertragsausfall für die Rückspeisung während der Umschaltung wird nicht berücksichtigt	
Erstellen SINA AC und DC- Seitig

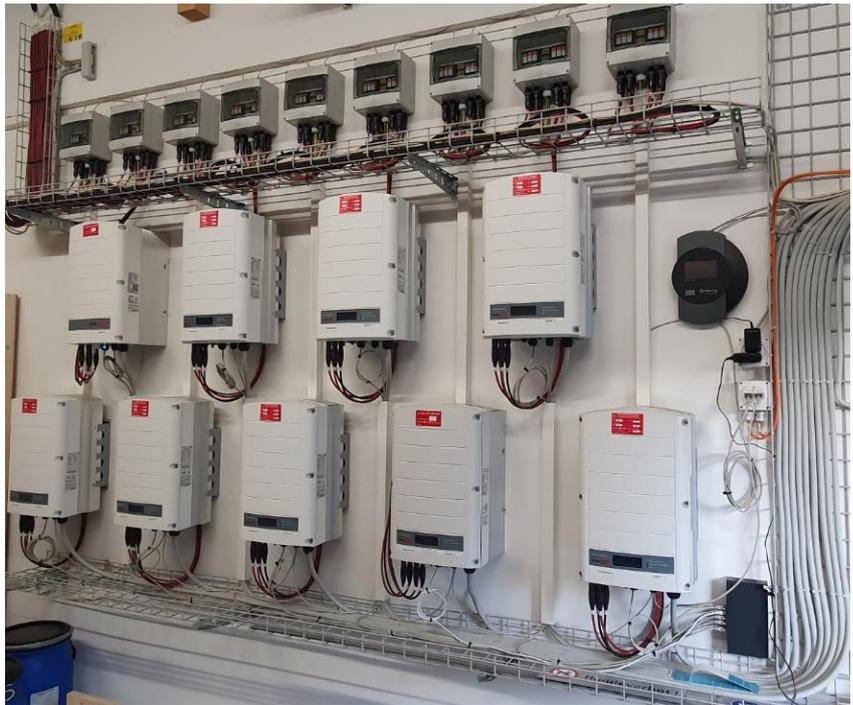
Abbildung 51: Neun Wechselrichter der PV-Anlage
